Commune : **BEFFES** | Rivière : **La Loire**

Ferme Les Rauches

Unité de gestion : Loire-Allier-Cher-Indre
Code : LCI_S_671 **Date de mise à jour :** 09/12/2025
Auteur : SPC LCI

Code : LCI_R_671_1 **Date de mise à jour :** 09/12/2025
Auteur : SPC LCI

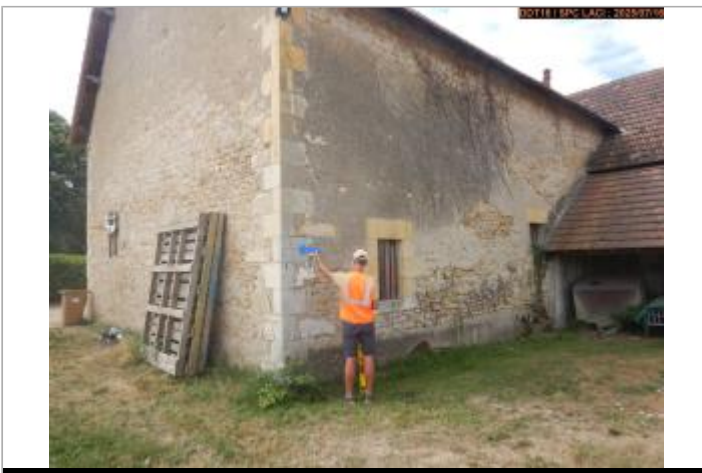
Commentaires : ATTENTION REPÈRE FAUX car domaine reconstruit après les grandes crues, 500 m plus loin que son emplacement d'origine. Le repère est d'ailleurs à l'envers.

Vue du site en 2025

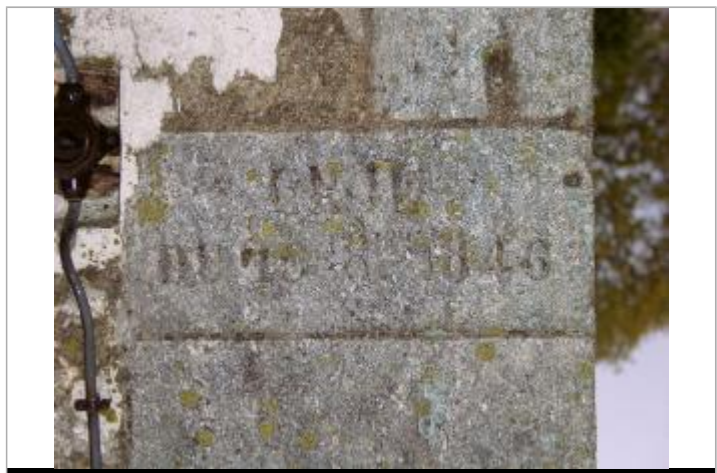
Commentaires : ATTENTION REPÈRE FAUX car domaine reconstruit après les grandes crues, 500 m plus loin que son emplacement d'origine. Le repère est d'ailleurs à l'envers.

Maximum de l'inondation : Non renseigné
Visibilité : Non **État du repère :** Mauvais
Pérennité : Aucune

Photo du recensement d'origine (2001)
