Commune : **LA CHARITE-SUR-LOIRE**Rivière : **La Loire****11 Route nationale N151**

2 Repère(s) sur le site**GÉNÉRAL****Unité de gestion :** Loire-Allier-Cher-Indre**Code :** LCI_S_740**Date de mise à jour :** 09/01/2023**Auteur :** SPC LCI

**1er juin 1856**Altitude calculée de l'eau : **161.281 m**Nature de l'inondation : **Débordement de cours d'eau**Nature du repère : **Marque gravée**

**27 septembre 1866**Altitude calculée de l'eau : **161.161 m**Nature de l'inondation : **Débordement de cours d'eau**Nature du repère : **Marque gravée**

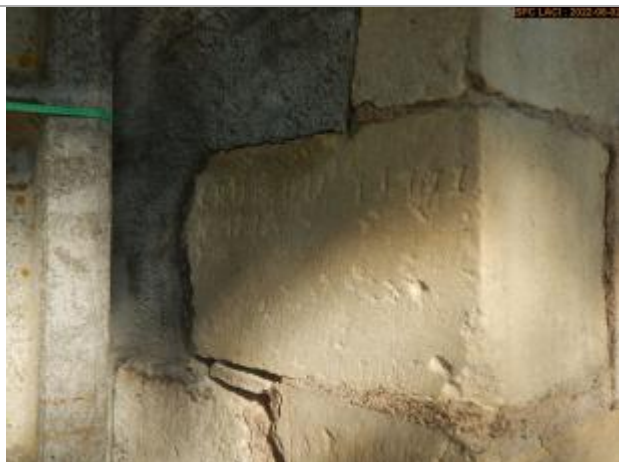
Vue du repère éloignée

Commentaires : Ce repère de crue est une marque gravée. Elle est située à environ 1.90 m du sol sur l'angle du bâtiment des garages côté quai Leopold Sedar Senghor.

MARQUE**Texte :** Crue 1 JUIN 1856**Maximum de l'inondation :** Oui**Visibilité :** Oui**État du repère :** Bon**Pérennité :** Longue**Repère calculé :** Non**PHEC :** Non**SOURCE DE REPÉRAGE : FICHES DE NIVELLEMENT IGN 1985 -****Type de repérage :** Source bibliographique**Organisme(s) :** IGN**NIVELLEMENT D'ORIGINE****Méthode :** Cheminement topographique**Organisme :** IGN**Référence nivelée :** Marque d'inondation**Description référence du repère :** marque de crue**Système altimétrique :** NGF IGN 1969 (système normal)**Altitude de la référence (en m) :** 161.281 m**Différence entre le niveau d'eau et la référence (en m) :** 0.000 m**Altitude calculée de l'eau (en m) :** 161.281

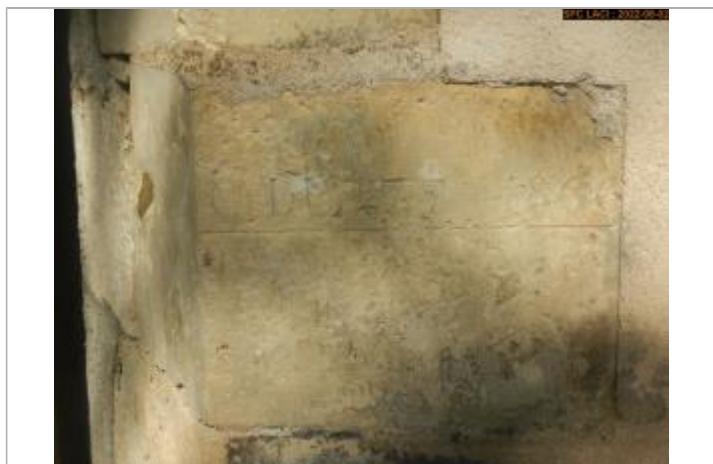
Vue du repère éloignée

Commentaires : Ce repère de crue est une marque gravée. Elle est située à environ 1.5 m du sol sur l'angle du bâtiment des garages côté quai Leopold Sedar Senghor.

MARQUE**Texte :** CRUE 27 7BRE 1866**Maximum de l'inondation :** Oui**Visibilité :** Oui**État du repère :** Bon**Pérennité :** Longue**Repère calculé :** Non**PHEC :** Non**SOURCE DE REPÉRAGE : FICHES DE NIVELLEMENT IGN 1985 -****Type de repérage :** Source bibliographique**Organisme(s) :** IGN**NIVELLEMENT D'ORIGINE****Méthode :** Cheminement topographique**Organisme :** IGN**Référence nivelée :** Marque d'inondation**Description référence du repère :** marque de crue**Système altimétrique :** NGF IGN 1969 (système normal)**Altitude de la référence (en m) :** 161.161 m**Différence entre le niveau d'eau et la référence (en m) :** 0.000 m**Altitude calculée de l'eau (en m) :** 161.161
