Commune : **DIGOIN**

Rue de la Dombe, n°13

Rivière : **La Loire**

Unité de gestion : Loire-Allier-Cher-Indre**Code :** LCI_S_765**Date de mise à jour :** 26/08/2020**Auteur :** SPC LCI

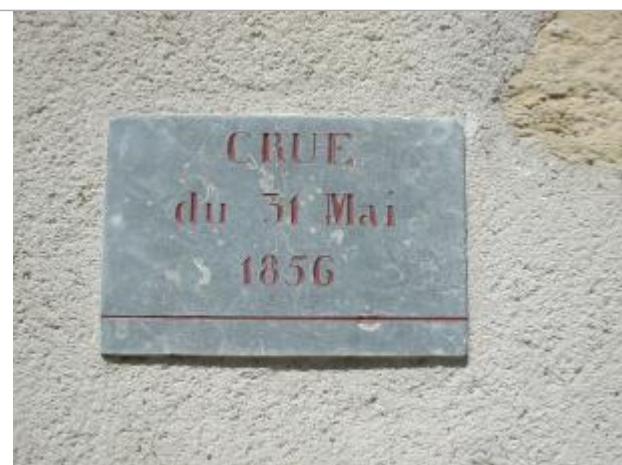
Photo du recensement d'origine

31 Mai 1856

Nature de l'inondation : **Débordement de cours d'eau**Altitude calculée de l'eau : **229.75 m**Nature du repère : **Plaque**

Maximum de l'inondation : Oui**Visibilité :** Non renseigné**État du repère :** Bon**Pérennité :** Non renseigné**Repère calculé :** Non**PHEC :** Non

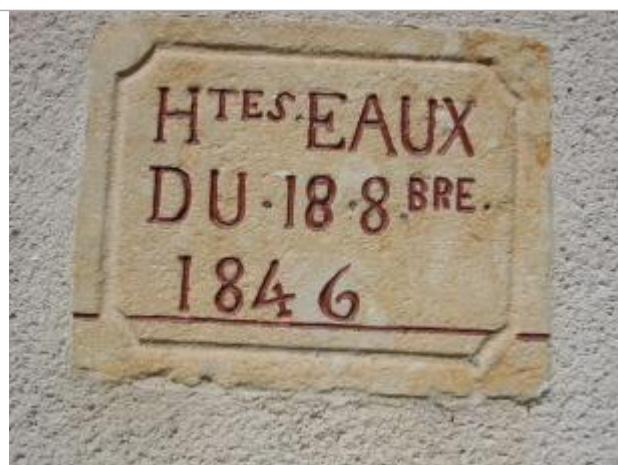
Photo du recensement d'origine

**18 Octobre 1846**Nature de l'inondation : **Débordement de cours d'eau**Altitude calculée de l'eau : **230.37 m**Nature du repère : **Marque gravée****GÉNÉRAL****Code :** LCI_R_765_1498**Date de mise à jour :****Auteur :** SPC LCI

MARQUE**Maximum de l'inondation :** Oui**Visibilité :** Non renseigné**État du repère :** Bon**Pérennité :** Non renseigné**Repère calculé :** Non**PHEC :** Non**SOURCE DE REPÉRAGE : DDE 58 ATLAS ZI DE LA LOIRE -****Type de repérage :** Source bibliographique**Organisme :** DDE 58**NIVELLEMENT D'ORIGINE****Méthode :** Cheminement topographique**Organisme :** DDE 58**Référence nivelée :** Marque d'inondation**Description référence du repère :** marque de crue**Système altimétrique :** NGF IGN 1969 (système normal)**Altitude de la référence (en m) :** 230.370 m**Différence entre le niveau d'eau et la référence (en m) :** 0.000 m**Altitude calculée de l'eau (en m) :** 230.37

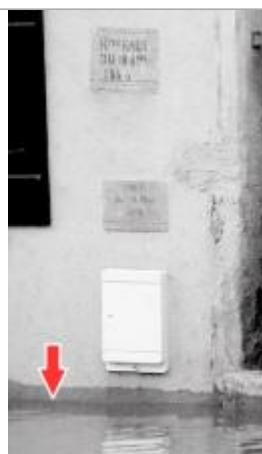
Photographie pendant la crue (source : Jérôme Guillemet)

3 Novembre 2008

Nature de l'inondation : **Débordement de cours d'eau**Nature du repère : **Photographie****Commentaires :** Cette marque a été analysée dans un article de recherche publié en ligne dans la revue Géographie et Culture par A.-M. Dendievel et D. Chevalier en 2018 (lien vers l'article : <https://journals.openedition.org/gc/6522>).**GÉNÉRAL****Code :** LCI_R_765_1499**Auteur :** SPC LCI**Date de mise à jour :**

MARQUE**Maximum de l'inondation :** Non renseigné**Visibilité :** Oui**Pérennité :** Aucune**PHEC :** Non**État du repère :** Disparu**Repère calculé :** Non
