Commune : **BALLAN-MIRE** | Rivière : **Le Cher**

Les Bas Carnaux

Unité de gestion : Loire-Allier-Cher-Indre
Code : LCI_S_869 **Date de mise à jour** : 20/04/2021
Auteur : SPC LCI

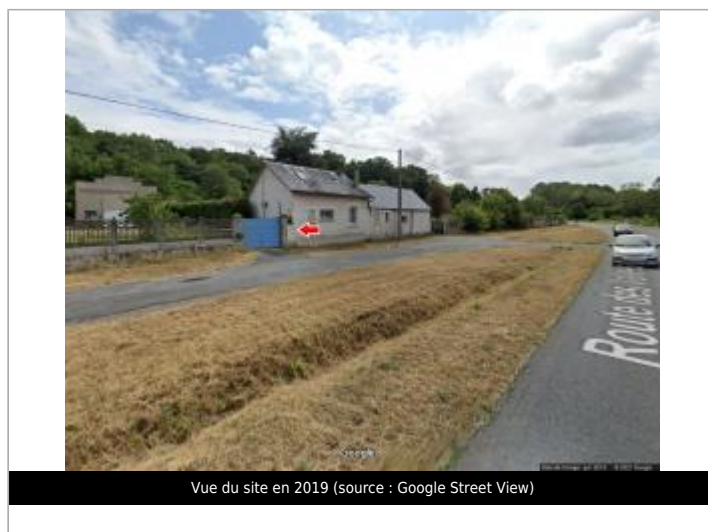
Commentaires : Sur la facade nord d'une maison située le long de la RD 7, à coté du portail. **2** Repère(s) sur le site

29 Septembre 1866 Altitude calculée de l'eau : **48.1 m**

Nature de l'inondation : **Débordement de cours d'eau** Nature du repère : **Marque gravée**

Maximum de l'inondation : Oui
Visibilité : Non renseigné **État du repère** : Bon
Pérennité : Non renseigné **Repère calculé** : Non
PHEC : Non

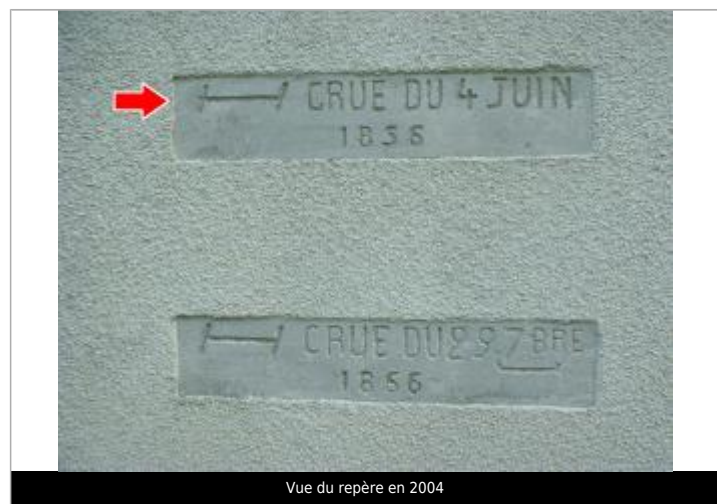
Code : LCI_R_869_1697 **Date de mise à jour** : 20/04/2021
Auteur : SPC LCI

4 Juin 1856 Altitude calculée de l'eau : **48.41 m**

Nature de l'inondation : **Débordement de cours d'eau** Nature du repère : **Marque gravée**

Commentaires : Sur la facade nord d'une maison, à coté du portail.

Maximum de l'inondation : Oui
Visibilité : Non renseigné **État du repère** : Bon
Pérennité : Non renseigné **Repère calculé** : Non
PHEC : Non
