Commune : **VERETZ**Rivière : **Le Cher**

## Maison éclusière du Roujoux

Code : LCI\_S\_880

Code : LCI\_R\_880\_1719

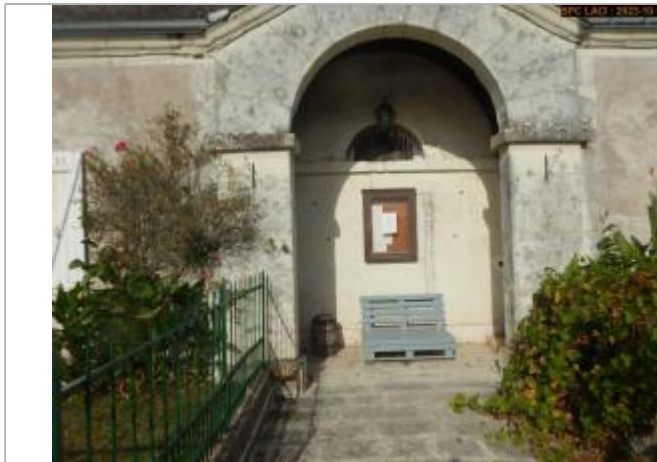
**Commentaires** : Ce site se trouve sur la façade de la maison éclusière de l'écluse de Nitray, sur le mur intérieur du porche central et sur un escalier à l'aval de l'écluse. Un banc se trouve au niveau du porche, le repère de crue est toujours présent derrière celui-ci.

Vue du site en 2023 (Porche)

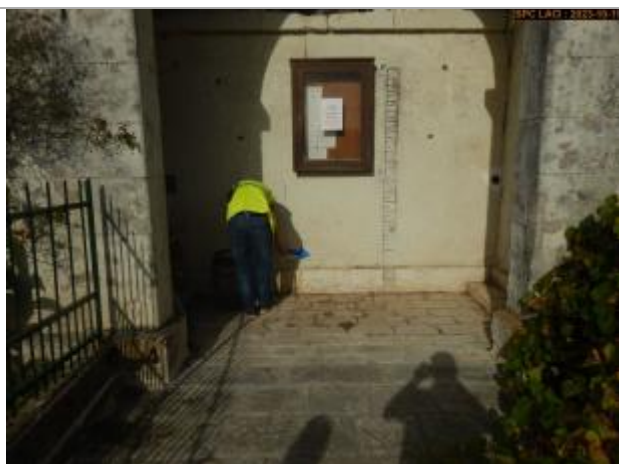
**Commentaires** : Ce repère de crue est une marque gravée, il est constitué d'un trait et d'un écrit. Il est situé sur le mur en pierre de calcaire en dessous du coffre pour les petites annonces et à gauche de l'échelle limnimétrique. Plus précisément, il est situé au dessus du 4 en lecture d'échelle. En 2023, il ne reste que le trait gravé sur le mur, le texte a disparu.

État du repère : Bon

Vue du repère en 2023 (sous le porche crue 02/06/1856)

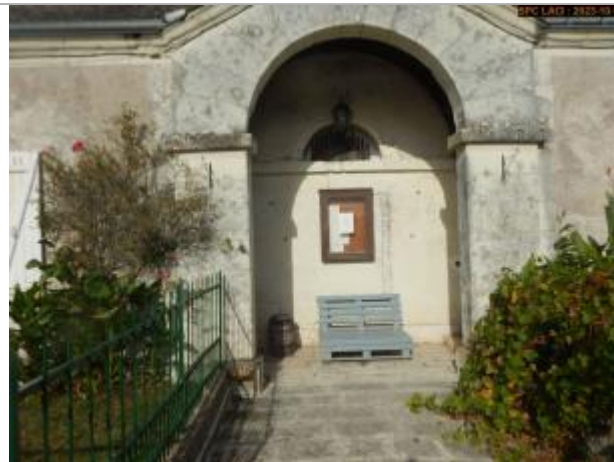
**Commentaires :** Ce site se trouve sur la façade de la maison éclusière de l'écluse de Nitray, sur le mur intérieur du porche central et sur un escalier à l'aval de l'écluse. Un banc se trouve au niveau du porche, le repère de crue est toujours présent derrière celui-ci.

Vue du site en 2023 (Porche)

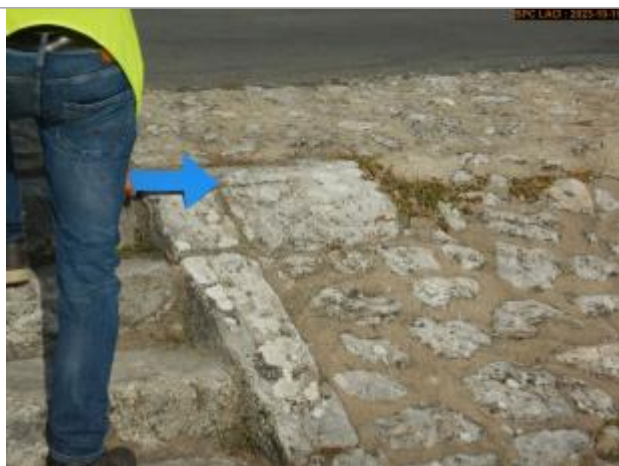
**15 Juin 1910**Nature de l'inondation : **Débordement de cours d'eau**Altitude calculée de l'eau : **51.3 m**Nature du repère : **Marque gravée****GÉNÉRAL****Code :** LCI\_R\_880\_1721**Date de mise à jour :****Auteur :** SPC LCI

**MARQUE****Maximum de l'inondation :** Oui**Visibilité :** Oui**État du repère :** Bon**Pérennité :** Longue**Repère calculé :** Non**PHEC :** Non**SOURCE DE REPÉRAGE : PROFILS DE LOIRE -****Type de repérage :** Source bibliographique**Organisme :** Service spécial Loire**NIVELLEMENT D'ORIGINE****Méthode :** Cheminement topographique**Organisme :** IGN**Référence nivelée :** Marque d'inondation**Description référence du repère :** marque de crue**Système altimétrique :** NGF IGN 1969 (système normal)**Altitude de la référence (en m) :** 51.300 m**Différence entre le niveau d'eau et la référence (en m) :** 0.000 m**Altitude calculée de l'eau (en m) :** 51.3

Vue du repère en 2023

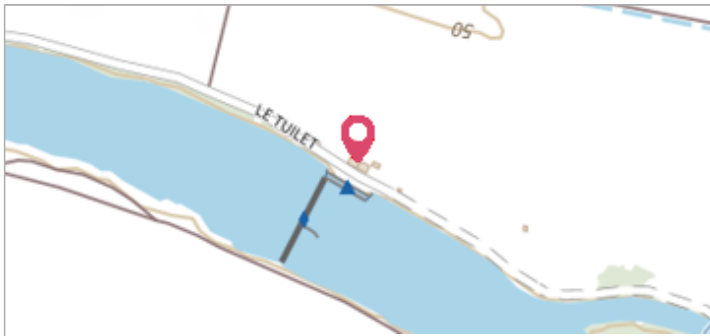
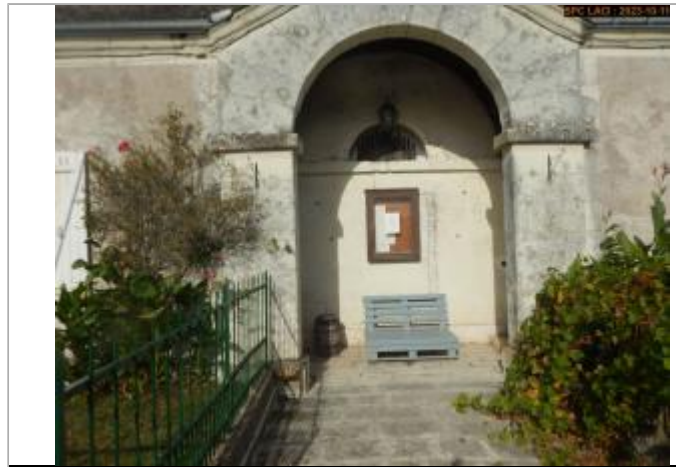
**Commentaires** : Ce site se trouve sur la façade de la maison éclusière de l'écluse de Nitray, sur le mur intérieur du porche central et sur un escalier à l'aval de l'écluse. Un banc se trouve au niveau du porche, le repère de crue est toujours présent derrière celui-ci.

Vue du site en 2023 (Porche)
