Commune : **SAINT-GENOUPH**Rivière : **La Loire**

## Château Gaillard

## 23 Octobre 1846

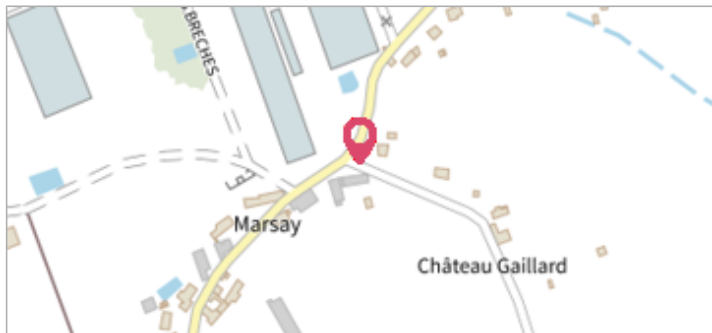
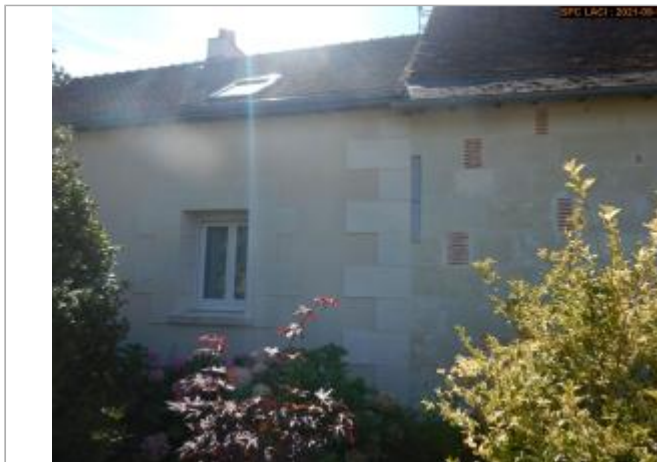
**Commentaires** : Sur le mur d'un hangar, face au carrefour avec une croix et à coté de l'arrêt de bus, au lieu dit "Château Gaillard".

Façade rénovée en septembre 2021. Repère de la crue du 23/10/1846 temporairement effacé, prochainement reconstitué.

Vue du site en 2021
