Commune : **BREHEMONT**Rivière : **La Loire****Domaine de Milly****Commentaires** : Sur le coté gauche de la porte et surtout à l'intérieur de la grange située à l'angle nord est du domaine de Milly. Les laisses de crue de 1856 et 1866 sont encore très bien visibles.**3**

GÉNÉRAL**Unité de gestion** : Loire-Allier-Cher-Indre**Code** : LCI_S_897**Date de mise à jour** : 25/08/2016**Auteur** : SPC LCI

**Septembre 1866**Nature de l'inondation : **Débordement de cours d'eau**Altitude calculée de l'eau : **39.356 m**Nature du repère : **Marque gravée****GÉNÉRAL****Code** : LCI_R_897_1772**Date de mise à jour** :**Auteur** : SPC LCI

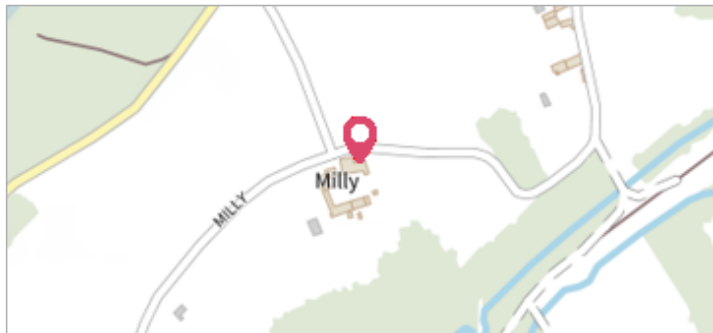
Photo du recensement d'origine

MARQUE**Maximum de l'inondation** : Oui**Visibilité** : Non renseigné**État du repère** : Bon**Pérennité** : Non renseigné**Repère calculé** : Non**PHEC** : Non**SOURCE DE REPÉRAGE : ENQUÊTE ATLAS ZONES INONDABLES -****Type de repérage** : Source bibliographique**Organisme(s)** : DIREN Centre**NIVELLEMENT D'ORIGINE****Méthode** : Cheminement topographique**Organisme** : Géomètre (cabinet)**Référence nivelée** : Marque d'inondation**Description référence du repère** : marque de crue**Système altimétrique** : NGF IGN 1969 (système normal)**Altitude de la référence (en m)** : 39.356 m**Différence entre le niveau d'eau et la référence (en m)** : 0.000 m**Altitude calculée de l'eau (en m)** : 39.356

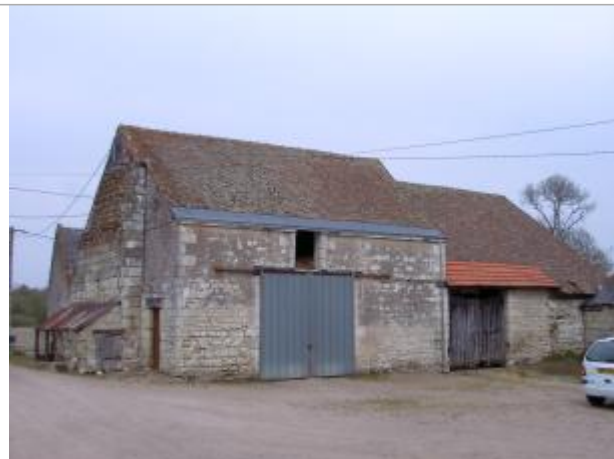
Photo du recensement d'origine

Commune : **BREHEMONT**Rivière : **La Loire****Domaine de Milly****Commentaires** : Sur le coté gauche de la porte et surtout à l'intérieur de la grange située à l'angle nord est du domaine de Milly. Les laisses de crue de 1856 et 1866 sont encore très bien visibles.**3**

**31 Mai 1856**Nature de l'inondation : **Débordement de cours d'eau**Altitude calculée de l'eau : **40.056 m**Nature du repère : **Laisse d'inondation****GÉNÉRAL****Code** : LCI_R_897_1773**Date de mise à jour** :**Auteur** : SPC LCI

MARQUE**Maximum de l'inondation** : Oui**Visibilité** : Non renseigné**État du repère** : Bon**Pérennité** : Non renseigné**Repère calculé** : Non**PHEC** : Non**SOURCE DE REPÉRAGE : ENQUÊTE ATLAS ZONES INONDABLES -****Type de repérage** : Source bibliographique**Organisme(s)** : DIREN Centre**NIVELLEMENT D'ORIGINE****Méthode** : Cheminement topographique**Organisme** : Géomètre (cabinet)**Référence nivelée** : Marque d'inondation**Description référence du repère** : marque de crue**Système altimétrique** : NGF IGN 1969 (système normal)**Altitude de la référence (en m)** : 40.056 m**Différence entre le niveau d'eau et la référence (en m)** : 0.000 m**Altitude calculée de l'eau (en m)** : 40.056

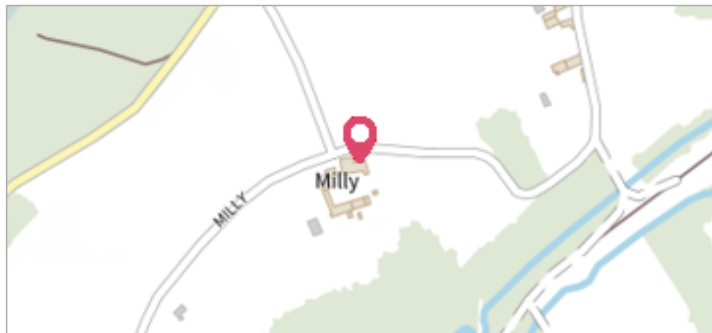
Photo du recensement d'origine

Commune : **BREHEMONT**Rivière : **La Loire****Domaine de Milly****Commentaires** : Sur le coté gauche de la porte et surtout à l'intérieur de la grange située à l'angle nord est du domaine de Milly. Les laisses de crue de 1856 et 1866 sont encore très bien visibles.**3**

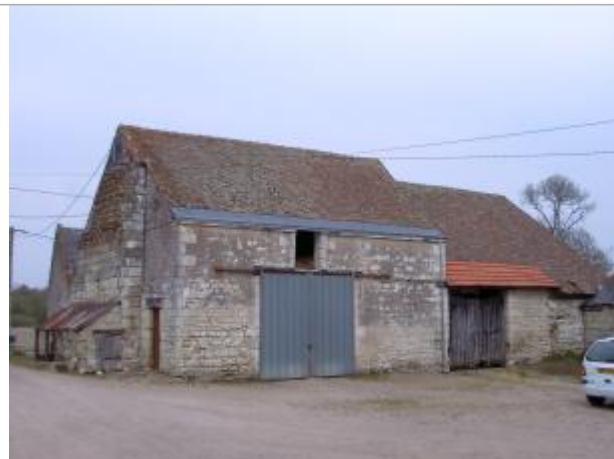
**Septembre 1866**Nature de l'inondation : **Débordement de cours d'eau**Altitude calculée de l'eau : **non déterminé**Nature du repère : **Laisse d'inondation****GÉNÉRAL****Code** : LCI_R_897_1774**Date de mise à jour** :**Auteur** : SPC LCI

MARQUE**Maximum de l'inondation** : Oui**Visibilité** : Non renseigné**État du repère** : Bon**Pérennité** : Non renseigné**Repère calculé** : Non**PHEC** : Non**SOURCE DE REPÉRAGE : ENQUÊTE ATLAS ZONES INONDABLES -****Type de repérage** : Source bibliographique**Organisme(s)** : DIREN Centre**NIVELLEMENT D'ORIGINE****Méthode** : Cheminement topographique**Organisme** : Géomètre (cabinet)**Référence nivelée** : Autre type de référence**Description référence du repère** : Autre type de référence**Système altimétrique** : NGF IGN 1969 (système normal)**Différence entre le niveau d'eau et la référence (en m)** : 1.920 m
