Commune : **CHOUZE-SUR-LOIRE**Rivière : **La Loire**

Quai de Chouzé

Code : LCI_S_916

Code : LCI_R_916_1807

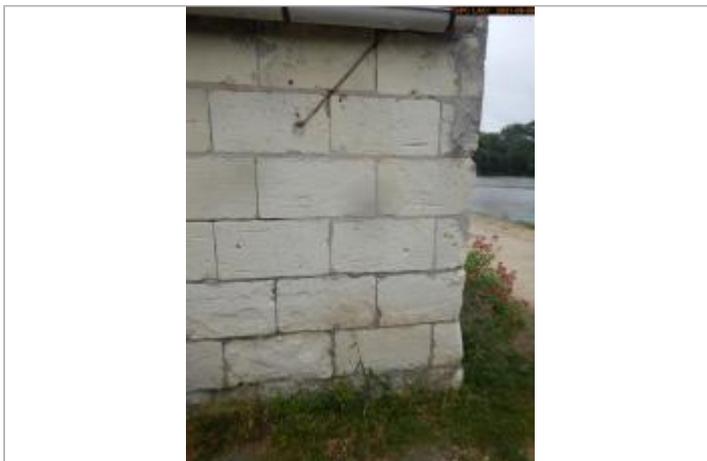
Vue du site en 2021

Commentaires : Sur le mur ouest d'une maison située à l'extrémité aval du quai de Chouzé. Nombreuses marques dont certaines non datées. La crue de 1982 peut être celle de janvier ou celle de décembre.

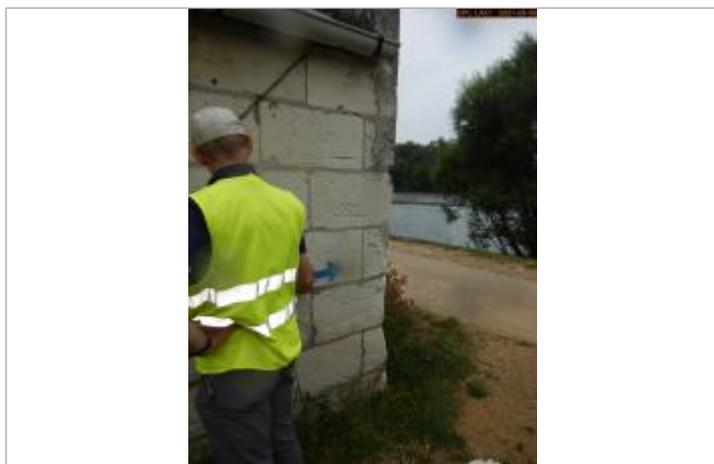
Vue du repère en 2021

Texte : 1981

État du repère : Moyen

Pérennité : Moyenne

Différence entre le niveau d'eau et la référence (en m) : 1.060 m

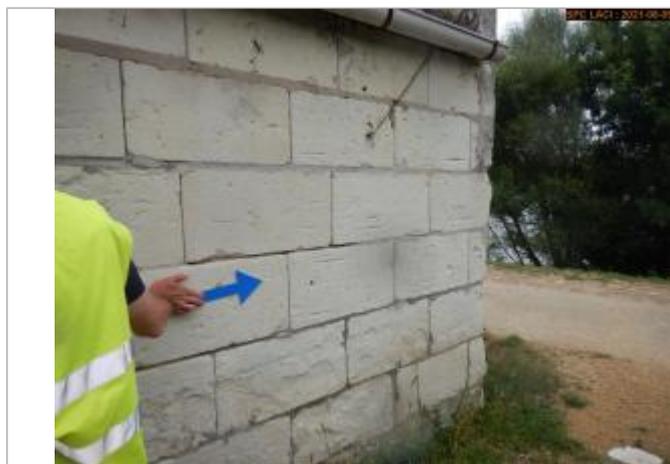
Vue du repère en 2021

Texte : 1968**Maximum de l'inondation** : Oui**Visibilité** : Oui**État du repère** : Moyen**Pérennité** : Moyenne**Repère calculé** : Non**PHEC** : Non

Méthode : Cheminement topographique**Organisme** : Inconnu**Référence nivelée** : Autre type de référence**Description référence du repère** : Autre type de référence**Système altimétrique** : NGF IGN 1969 (système normal)**Différence entre le niveau d'eau et la référence (en m)** : 1.220 m

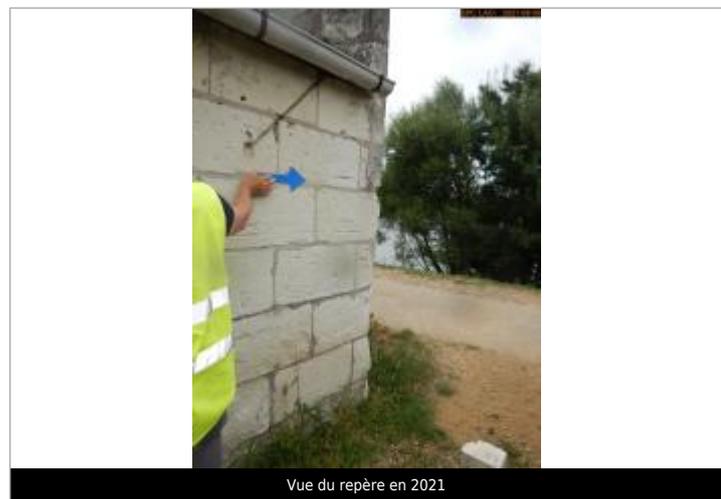
Texte : 1982
Maximum de l'inondation : Oui
Visibilité : Oui **État du repère :** Bon
Pérennité : Moyenne **Repère calculé :** Non
PHEC : Non

Méthode : Cheminement topographique
Organisme : Inconnu
Référence nivelée : Autre type de référence
Description référence du repère : Autre type de référence
Système altimétrique : NGF IGN 1969 (système normal)
Différence entre le niveau d'eau et la référence (en m) : 1.660 m

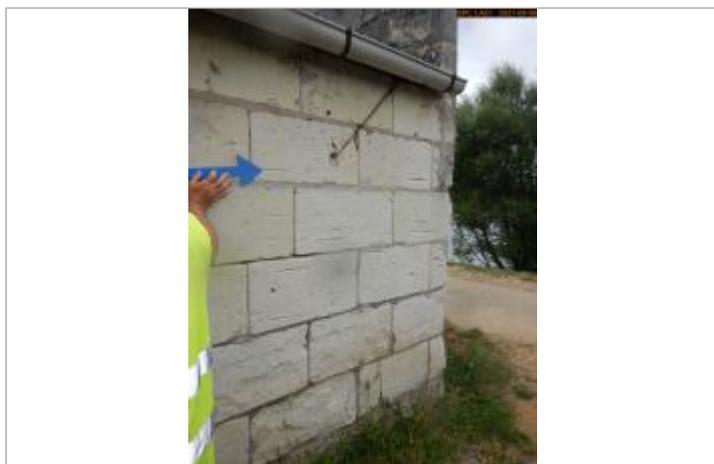
Vue du repère en 2021

Texte : 1924**Maximum de l'inondation :** Oui**Visibilité :** Oui**État du repère :** Moyen**Pérennité :** Moyenne**Repère calculé :** Non**PHEC :** Non

Méthode : Cheminement topographique**Organisme :** Inconnu**Référence nivelée :** Autre type de référence**Description référence du repère :** Autre type de référence**Système altimétrique :** NGF IGN 1969 (système normal)**Différence entre le niveau d'eau et la référence (en m) :** 1.700 m

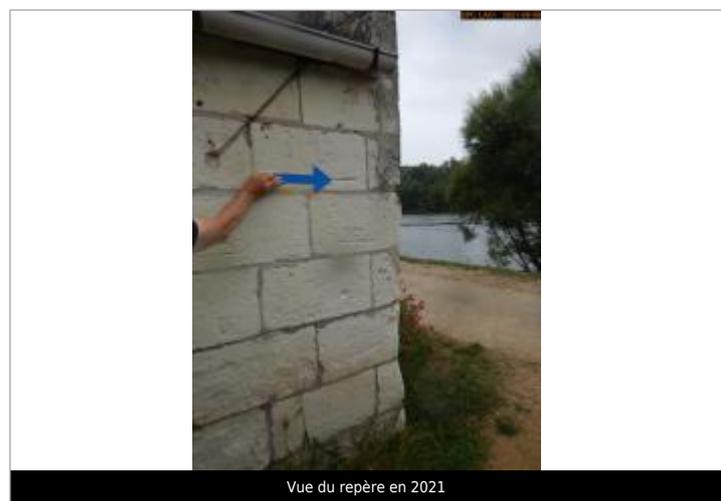
Texte : 1944
Maximum de l'inondation : Oui
Visibilité : Oui **État du repère :** Moyen
Pérennité : Moyenne **Repère calculé :** Non
PHEC : Non

Méthode : Cheminement topographique
Organisme : Inconnu
Référence nivelée : Autre type de référence
Description référence du repère : Autre type de référence
Système altimétrique : NGF IGN 1969 (système normal)
Différence entre le niveau d'eau et la référence (en m) : 1.700 m
