Commune : CANDES-SAINT-MARTIN

Rivière : La Loire

Rue du Confluent-Rue de la Douve

Code : LCI_S_944

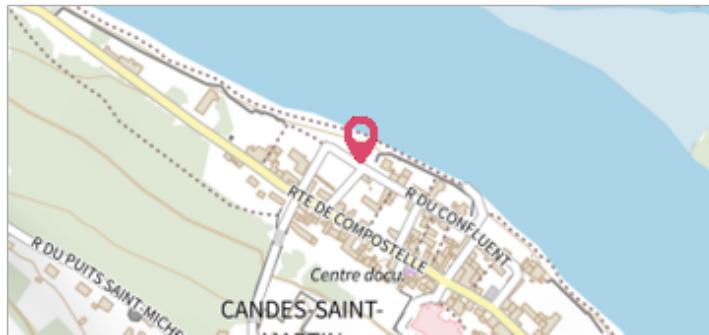
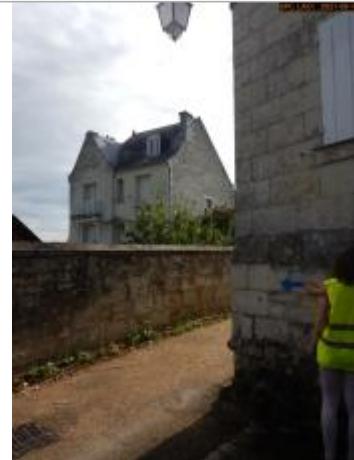
Commentaires : A l'angle de la rue du Confluent et de la 1^{re} rue à l'amont de la rue de la Douve. Visité le 14/09/2021

Vue du site en 2021

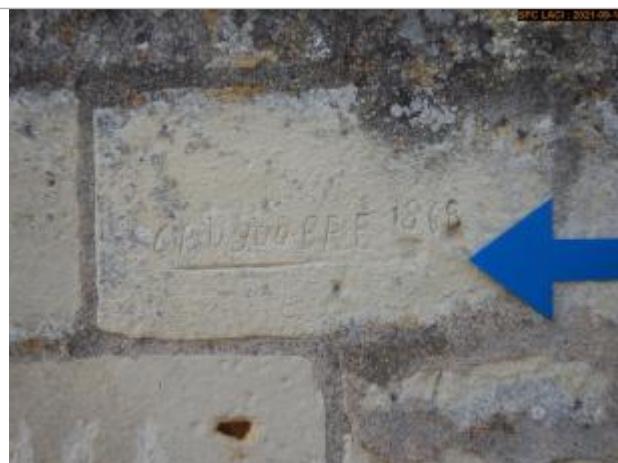
9 Octobre 1868

Nature du repère : Marque gravée

Vue du repère rapprochée en 2021

Texte : Crue du 9 octobre 1868
