| | Commune : SAINT-MARTIN-DU-LAC | Rivière : La Loire |
| CD 982, en face de la mairie | | |

| Code : LCI_S_988 |

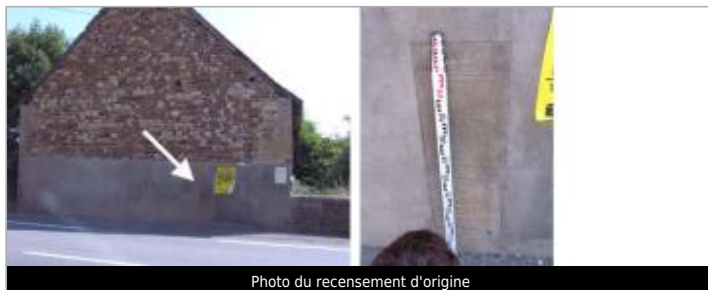
Photo du recensement d'origine

| | 18 Octobre 1846 | Altitude calculée de l'eau : 249.68 m |
| Nature de l'inondation : Débordement de cours d'eau | Nature du repère : Marque gravée | |

| État du repère : Bon |

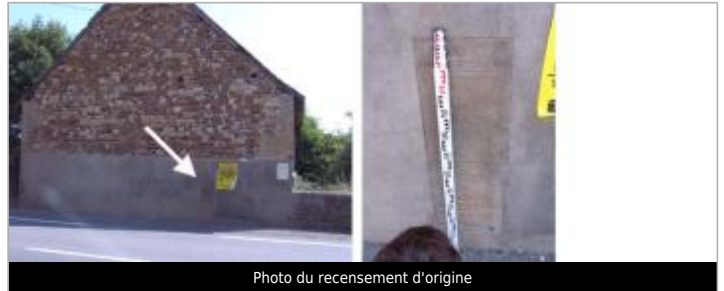
Photo du recensement d'origine

**30 Mai 1856**Nature de l'inondation : **Débordement de cours d'eau**Altitude calculée de l'eau : **248.95 m**Nature du repère : **Marque gravée****GÉNÉRAL****Code** : LCI_R_988_2017**Date de mise à jour** :**Auteur** : SPC LCI

MARQUE**Maximum de l'inondation** : Oui**Visibilité** : Non renseigné**État du repère** : Mauvais**Pérennité** : Non renseigné**Repère calculé** : Non**PHÉC** : Non**SOURCE DE REPÉRAGE : PPRI 71 -****Type de repérage** : Source bibliographique**Organisme** : DDE 71**NIVELLEMENT D'ORIGINE****Méthode** : Cheminement topographique**Organisme** : DIREN Centre**Référence nivelée** : Marque d'inondation**Description référence du repère** : marque de crue**Système altimétrique** : NGF IGN 1969 (système normal)**Altitude de la référence (en m)** : 248.950 m**Différence entre le niveau d'eau et la référence (en m)** : 0.000 m**Altitude calculée de l'eau (en m)** : 248.95
