Commune : **LA CHARITE-SUR-LOIRE**Rivière : **La Loire**

## Extrémité Mur du pont, Quai Clemenceau

**Unité de gestion :** Loire-Allier-Cher-Indre**Code :** LCI\_S\_1009**Date de mise à jour :** 04/01/2023**Auteur :** SPC LCI

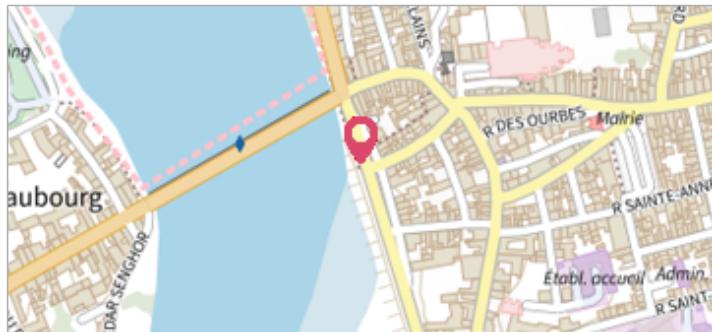
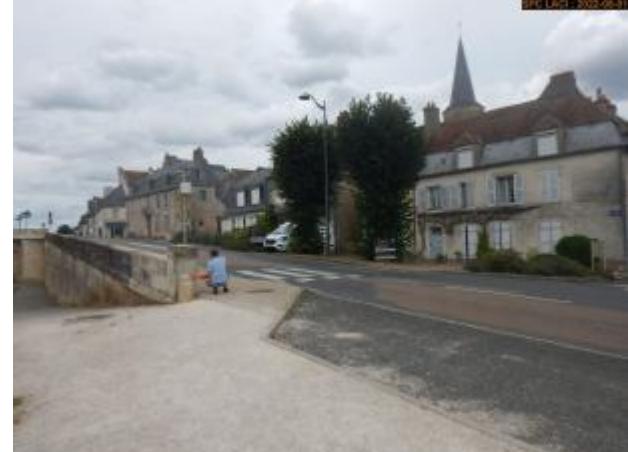
Vue du site éloignée

**Commentaires :** Ce repère de crue se trouve au début du mur qui longe le quai Clemenceau. Plus précisément, il se situe en face de la rue du Petit Rivage, au départ pour descendre sous le pont de la route nationale N151.

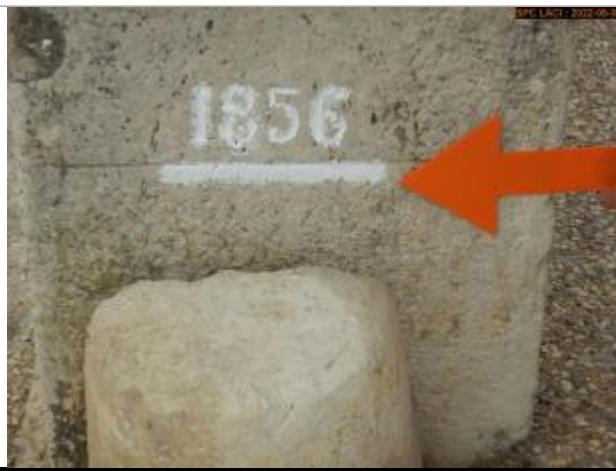
Vue du repère

**Commentaires :** Ce repère de crue est une marque gravée. Elle a été repassé en blanc pour une meilleure visibilité. Elle est située sur le mur à environ 0.30 m au dessus du trottoir.

**Texte :** 1856**Maximum de l'inondation :** Oui**Visibilité :** Oui**État du repère :** Bon**Pérennité :** Longue**Repère calculé :** Non**PHEC :** Non
