Commune : **LA CHARITE-SUR-LOIRE**Rivière : **La Loire****Extrémité Mur du pont, Quai Clemenceau****Commentaires** : Ce repère de crue se trouve au début du mur qui longe le quai Clemenceau. Plus précisément, il se situe en face de la rue du Petit Rivage, au départ pour descendre sous le pont de la route nationale N151.**1** Repère(s) sur le site**GÉNÉRAL****Unité de gestion** : Loire-Allier-Cher-Indre**Code** : LCI_S_1009**Date de mise à jour** : 04/01/2023**Auteur** : SPC LCI

**1er juin 1856**Nature de l'inondation : **Débordement de cours d'eau**Altitude calculée de l'eau : **161.213 m**Nature du repère : **Marque gravée****Commentaires** : Ce repère de crue est une marque gravée. Elle a été repassé en blanc pour une meilleure visibilité. Elle est située sur le mur à environ 0.30 m au dessus du trottoir.**GÉNÉRAL****Code** : LCI_R_1009_2072**Date de mise à jour** :**Auteur** : SPC LCI

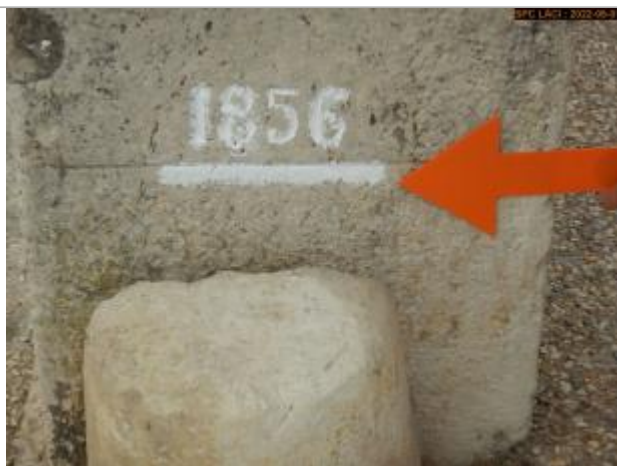
Vue du repère

MARQUE**Texte** : 1856**Maximum de l'inondation** : Oui**Visibilité** : Oui**État du repère** : Bon**Pérennité** : Longue**Repère calculé** : Non**PHEC** : Non**SOURCE DE REPÉRAGE : VISITE DE TERRAIN -****Type de repérage** : Source bibliographique**Organisme(s)** : DIREN Centre**NIVELLEMENT D'ORIGINE****Méthode** : Cheminement topographique**Organisme** : DIREN Centre**Référence nivelée** : Marque d'inondation**Description référence du repère** : marque de crue**Système altimétrique** : NGF IGN 1969 (système normal)**Altitude de la référence (en m)** : 161.213 m**Différence entre le niveau d'eau et la référence (en m)** : 0.000 m**Altitude calculée de l'eau (en m)** : 161.213
