Commune : **ANCHE**

Cimetière de Anche

Rivière : **La Vienne**

GÉNÉRAL**Unité de gestion :** Vienne-Charente-Atlantique**Code :** LCI_S_1094**Date de mise à jour :** 25/08/2016**Auteur :** SPC LCI

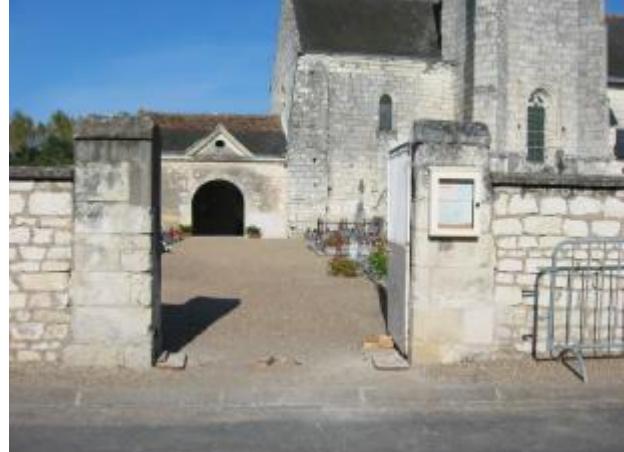
Photo du recensement d'origine

**1^{er} Mars 1923**Nature de l'inondation : **Débordement de cours d'eau**Altitude calculée de l'eau : **36.18 m**Nature du repère : **Repère normalisé (décret n°2005-233)****Commentaires :** Entrée du Cimetière, sur le pilier droit**GÉNÉRAL****Code :** LCI_R_1094_2277**Date de mise à jour :****Auteur :** SPC LCI
