Commune : BEAUMONT-EN-VERON

Rivière : La Vienne

## Impasse de la Chaperonnière

**Unité de gestion :** Vienne-Charente-Atlantique**Code :** LCI\_S\_1102**Date de mise à jour :** 25/08/2016**Auteur :** SPC LCI

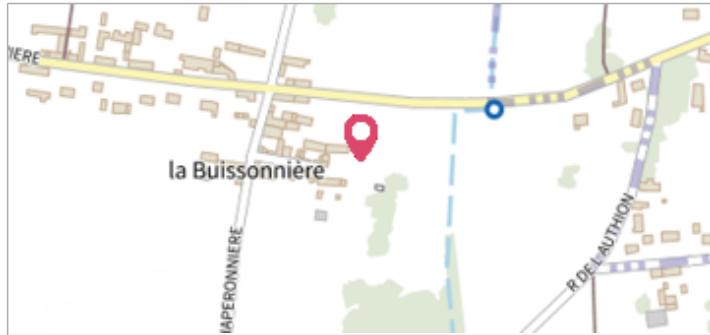
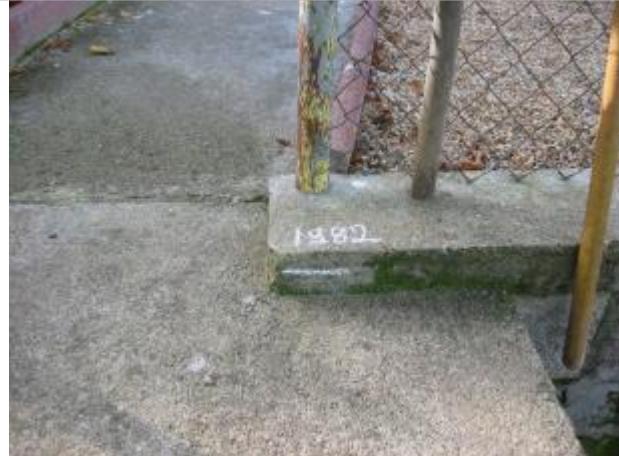
Photo du recensement d'origine

**Commentaires :** Au n°6 impasse de la Chaperonnière, en haut de la terrasse. Celle-ci est située sur la droite en entrant dans la propriété.

**Commentaires :** en haut de la terrasse
