Commune : **SAVIGNY-EN-VERON** | Rivière : **La Vienne**

**Rue Basse, n°11**

**Unité de gestion :** Vienne-Charente-Atlantique  
**Code :** LCI\_S\_1111 **Date de mise à jour :** 23/02/2022  
**Auteur :** SPC LCI

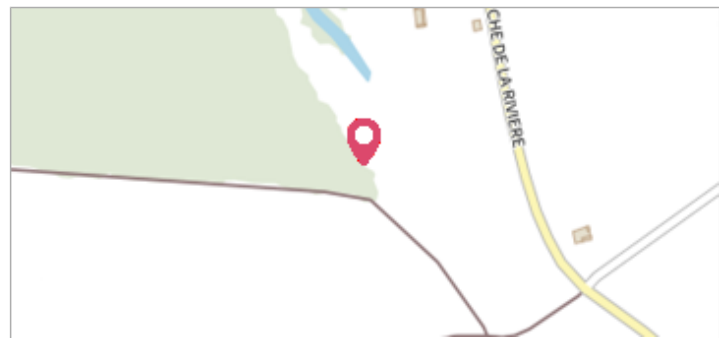
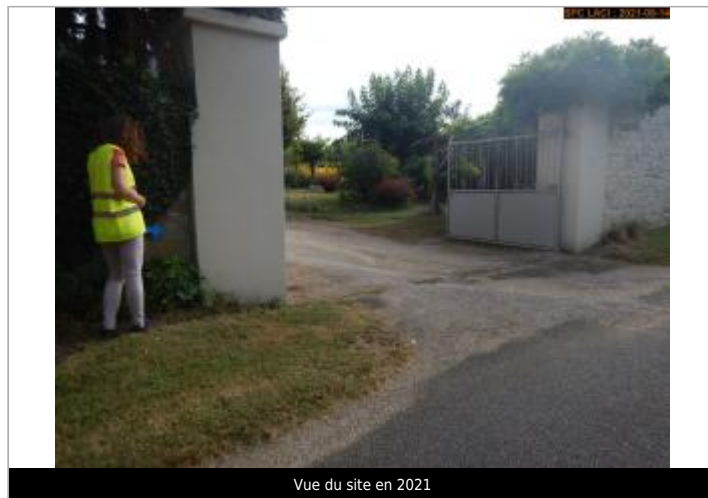
**Commentaires :** Au n°11, rue Basse. Le niveau d'eau est arrivé à 10 cm en dessous du seuil de la porte d'entrée de la maison. Un repère de crue de 1982 se situe sur le mur de la propriété côté route. Visité le 14/09/2021

Vue du site en 2021

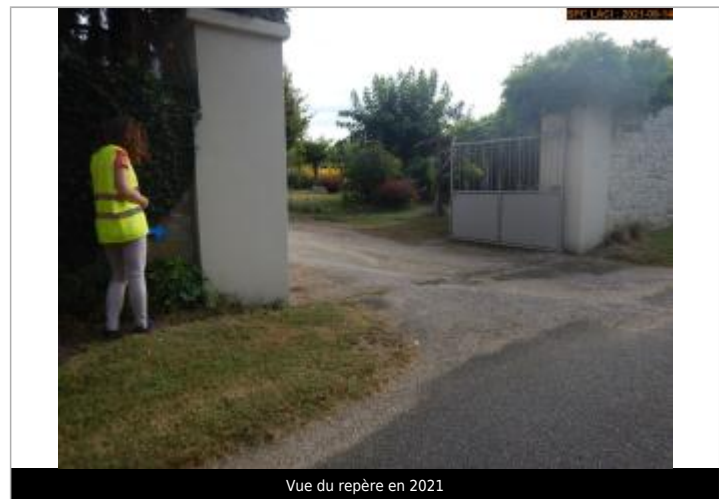
**Commentaires :** Ce repère de crue de 1982 se trouve à proximité de l'entrée de la propriété. Il se situe plus précisément sur le mur à droite du portail à moins de 70cm du sol.

**Texte :** 1982  
**Maximum de l'inondation :** Oui  
**Visibilité :** Oui

Vue du repère en 2021

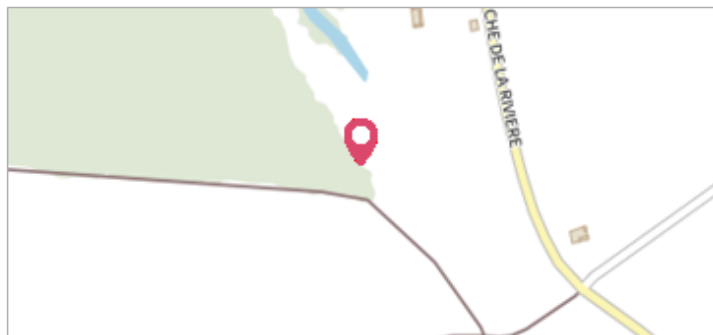
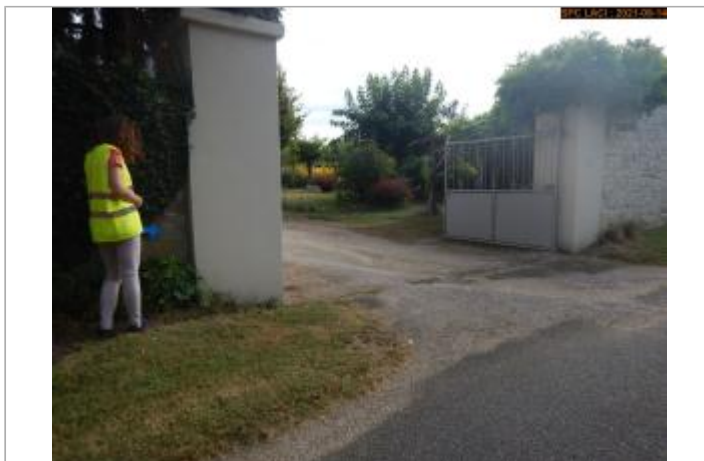
**Commentaires :** Au n°11, rue Basse. Le niveau d'eau est arrivé à 10 cm en dessous du seuil de la porte d'entrée de la maison. Un repère de crue de 1982 se situe sur le mur de la propriété côté route. Visité le 14/09/2021

Vue du site en 2021
