Commune : **CANDES-SAINT-MARTIN** | Rivière : **La Vienne**

**Rue du Bac**

**3** Repère(s) sur le site

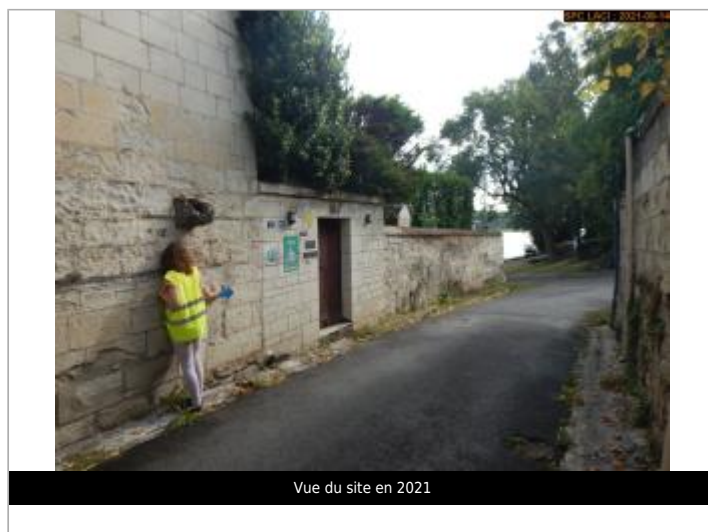
**Commentaires :** Rue du Bac, sur le mur de la dernière maison en descendant, sur la gauche. Il existe également des traits dont les dates ont disparu. Visité le 14/09/2021.

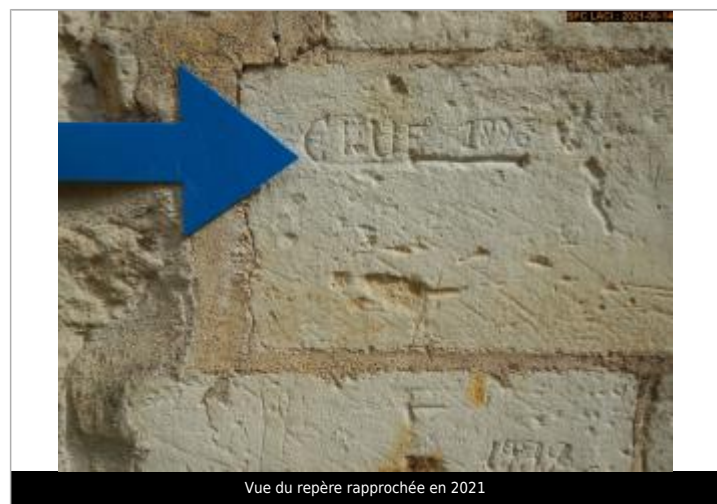
**Octobre 1896** Altitude calculée de l'eau : **32.99 m**

Nature de l'inondation : **Débordement de cours d'eau** Nature du repère : **Marque gravée**

**Commentaires :** sur le mur de la dernière maison en descendant, sur la gauche.

**Texte :** Crue 1896  
**Maximum de l'inondation :** Oui  
**Visibilité :** Oui **État du repère :** Non renseigné  
**Pérennité :** Non renseigné **Repère calculé :** Non  
**PHEC :** Non

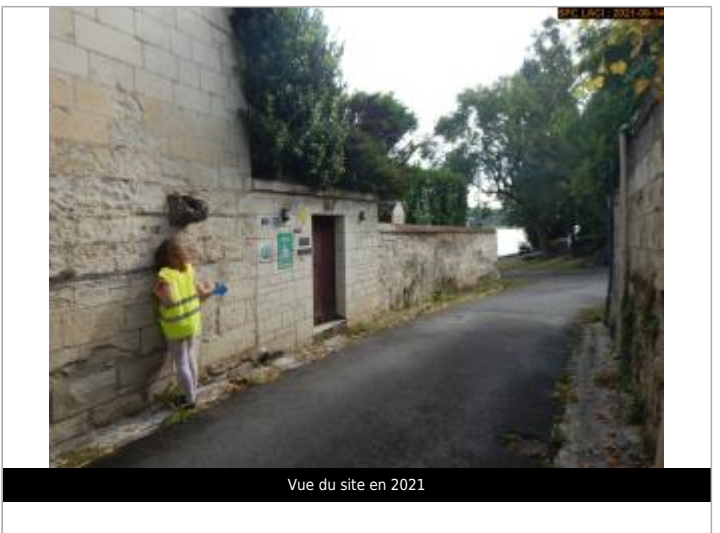
<b>Commentaires</b> : Rue du Bac, sur le mur de la dernière maison en descendant, sur la gauche. Il existe également des traits dont les dates ont disparu. Visité le 14/09/2021.	3	Repère(s) sur le site
---	---	-----------------------

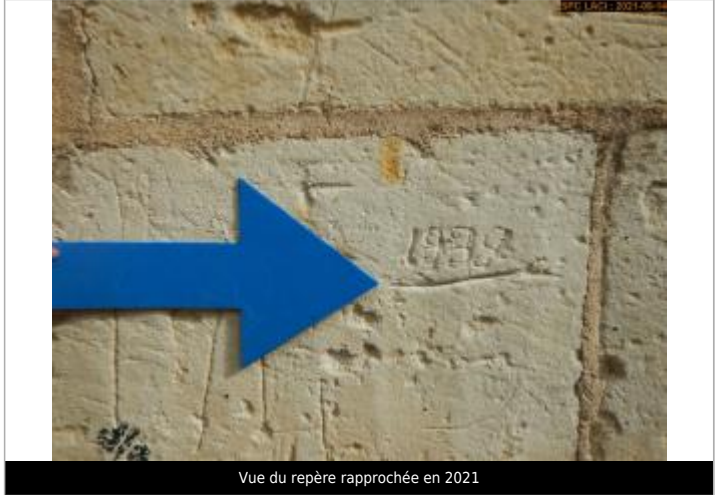
<b>1939</b> Nature de l'inondation : <b>Débordement de cours d'eau</b>	Nature du repère : <b>Marque gravée</b>
---	---	---

**Texte** : 1939  
**Maximum de l'inondation** : Oui  
**Visibilité** : Oui

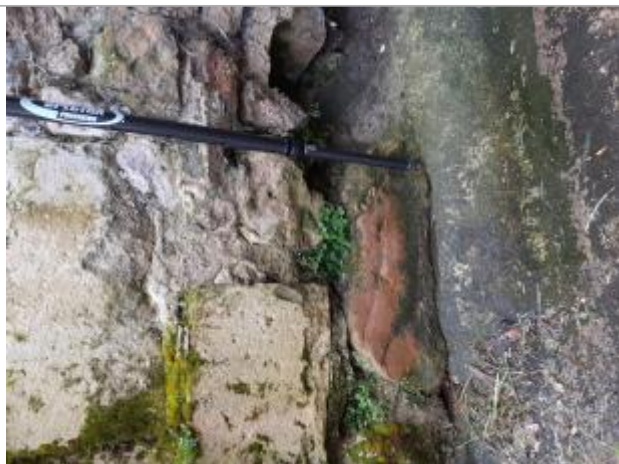
Vue de la laisse - Auteur : SPC MLA

Nature de l'inondation : **Débordement de cours d'eau**Nature du repère : **Laisse d'inondation****Commentaires** : Code laisse : candes4 - trace sur le mur - Finesse : Bonne - Confiance : Certaine**GÉNÉRAL****Code** : 24VCA\_Paq\_R\_2\_1**Date de mise à jour** :**Auteur** : SPC VCA

**MARQUE****Maximum de l'inondation** : Oui**Visibilité** : Non**État du repère** : Non renseigné**Pérennité** : Aucune**Repère calculé** : Non renseigné**PHEC** : Non renseigné
