Commune : **POUZAY** | Rivière : **La Vienne**

## Chemin de la Bonne Dame

**Unité de gestion** : Vienne-Charente-Atlantique  
**Code** : LCI\_S\_1122      **Date de mise à jour** : 25/08/2016  
**Auteur** : SPC LCI

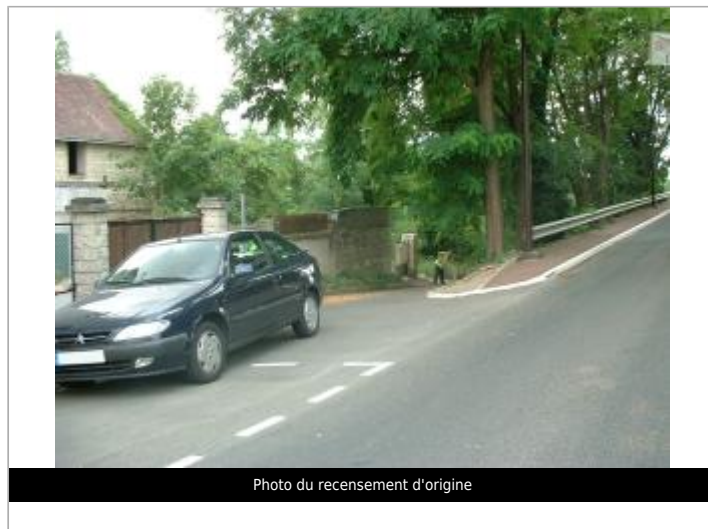
**Commentaires** : sur un pilier à droite d'un portail en métal.

**Maximum de l'inondation** : Oui  
**Visibilité** : Non renseigné      **État du repère** : Mauvais  
**Pérennité** : Non renseigné      **Repère calculé** : Non  
**PHEC** : Non

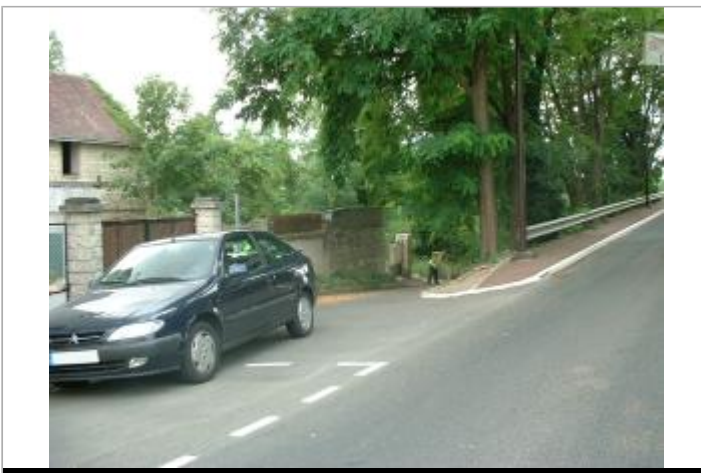
Photo du recensement d'origine

**13 mai 1910**      Altitude calculée de l'eau : **39.845 m**

Nature de l'inondation : **Débordement de cours d'eau**      Nature du repère : **Marque gravée**

**Commentaires :** Pont de Pouzay de la d.58, piédroit de la culée rive droite

**Maximum de l'inondation :** Oui  
**Visibilité :** Non renseigné      **État du repère :** Bon  
**Pérennité :** Non renseigné      **Repère calculé :** Non renseigné  
**PHEC :** Non renseigné

**Méthode :** Non renseigné  
**Organisme :** IGN  
**Commentaires sur le nivellement :** A l'extrémité amont  
**Référence nivelée :** Marque d'inondation  
**Système altimétrique :** NGF IGN 1969 (système normal)  
**Altitude de la référence (en m) :** 39.845 m  
**Altitude calculée de l'eau (en m) :** 39.845

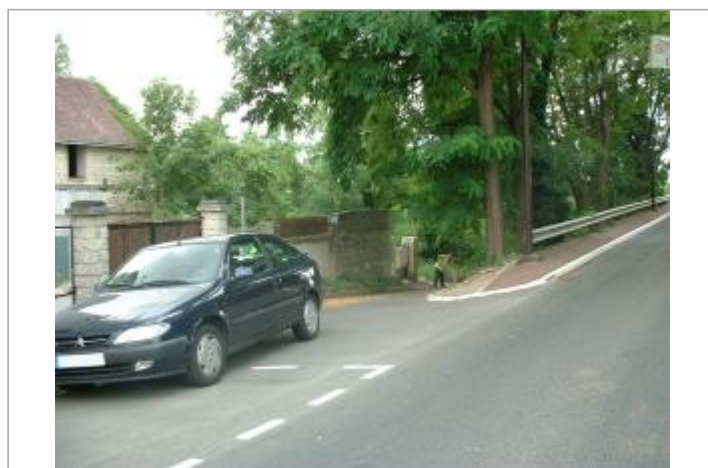
Photo du recensement d'origine

<b>1er avril 1913</b>	<b>Altitude calculée de l'eau : 40.545 m</b>
Nature de l'inondation : <b>Débordement de cours d'eau</b>		Nature du repère : <b>Marque gravée</b>

**Commentaires :** Pont de Pouzay de la d.58, piédroit de la culée rive droite

**Maximum de l'inondation :** Oui  
**Visibilité :** Non renseigné      **État du repère :** Bon  
**Pérennité :** Non renseigné      **Repère calculé :** Non renseigné  
**PHEC :** Non renseigné

**Méthode :** Non renseigné  
**Organisme :** IGN  
**Commentaires sur le nivellement :** A l'extrémité amont  
**Référence nivelée :** Marque d'inondation  
**Système altimétrique :** NGF IGN 1969 (système normal)  
**Altitude de la référence (en m) :** 40.545 m  
**Altitude calculée de l'eau (en m) :** 40.545
