Commune : **POUZAY**

Chemin de la Bonne Dame

Rivière : **La Vienne**

Unité de gestion : Vienne-Charente-Atlantique**Code :** LCI_S_1122**Date de mise à jour :** 25/08/2016**Auteur :** SPC LCI

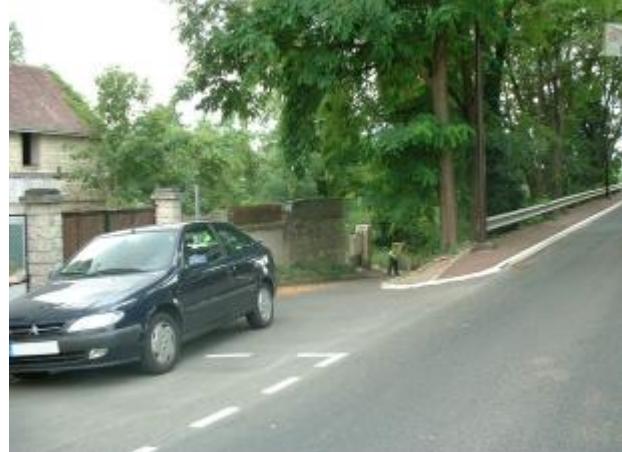
Photo du recensement d'origine

**30 Octobre 1896**Nature de l'inondation : **Débordement de cours d'eau**Altitude calculée de l'eau : **non déterminé**Nature du repère : **Marque gravée****Commentaires :** sur un pilier à droite d'un portail en métal.

Maximum de l'inondation : Oui**Visibilité :** Non renseigné**État du repère :** Mauvais**Pérennité :** Non renseigné**Repère calculé :** Non**PHEC :** Non

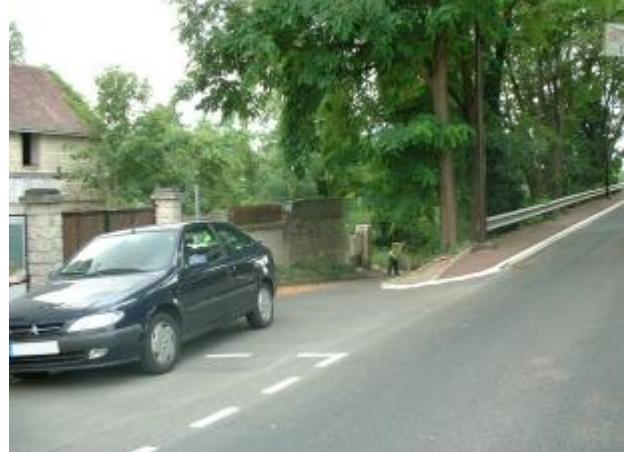
Photo du recensement d'origine

**13 Mai 1910**Nature de l'inondation : **Débordement de cours d'eau**Altitude calculée de l'eau : **39.845 m**Nature du repère : **Marque gravée****Commentaires :** Pont de Pouzay de la d.58, piédroit de la culée rive droite**GÉNÉRAL****Code :** IGN_R_D'.A.M3 - 7-I**Date de mise à jour :****Auteur :** IGN

MARQUE**Maximum de l'inondation :** Oui**Visibilité :** Non renseigné**État du repère :** Bon**Pérennité :** Non renseigné**Repère calculé :** Non renseigné**PHEC :** Non renseigné

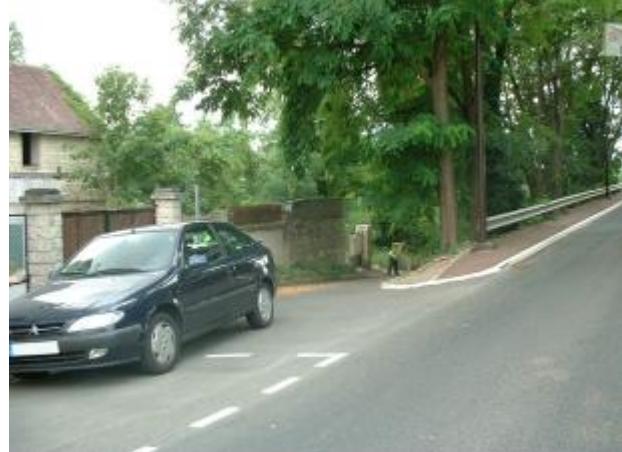
Photo du recensement d'origine

**1^{er} Avril 1913**Nature de l'inondation : **Débordement de cours d'eau**Altitude calculée de l'eau : **40.545 m**Nature du repère : **Marque gravée****Commentaires :** Pont de Pouzay de la d.58, piédroit de la culée rive droite**GÉNÉRAL****Code :** IGN_R_D'.A.M3 - 7-II**Date de mise à jour :****Auteur :** IGN

MARQUE**Maximum de l'inondation :** Oui**Visibilité :** Non renseigné**État du repère :** Bon**Pérennité :** Non renseigné**Repère calculé :** Non renseigné**PHEC :** Non renseigné
