Commune : CHINON

D21, Château de Chinon

Rivière : La Vienne

1Repère(s) sur
le site**GÉNÉRAL****Unité de gestion :** Vienne-Charente-Atlantique**Code :** LCI_S_1139**Date de mise à jour :** 25/08/2016**Auteur :** SPC LCI

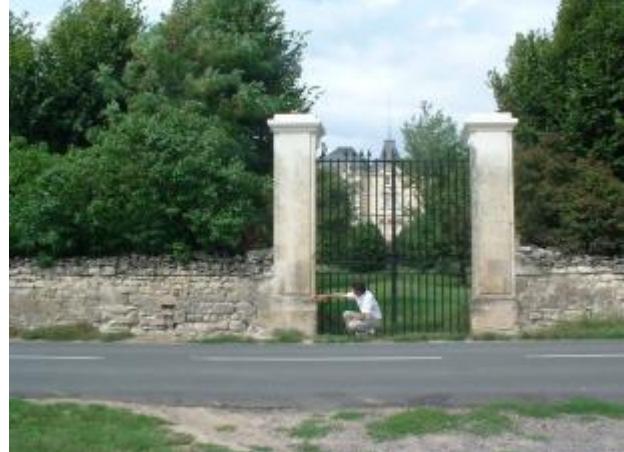
Photo du recensement d'origine

Commentaires : Sur la D21, sur le pilier gauche de la grille du Château.

Altitude calculée de l'eau : **non déterminé**Nature du repère : **Marque gravée****MARQUE****Maximum de l'inondation :** Oui**Visibilité :** Non renseigné**État du repère :** Mauvais**Pérennité :** Non renseigné**Repère calculé :** Non**PHEC :** Non**SOURCE DE REPÉRAGE : SPC LACI, SOURCES BIBLIOGRAPHIQUES**
