Commune : **LIVRY**Rivière : **L' Allier****96 Route de l'Allier**

**2** Repère(s) sur le site**GÉNÉRAL****Unité de gestion** : Loire-Allier-Cher-Indre**Code** : LCI\_S\_1164**Date de mise à jour** : 13/02/2024**Auteur** : SPC LCI

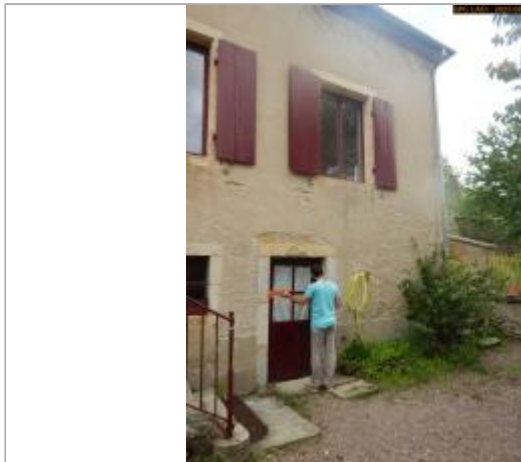
**Commentaires** : Ce site se trouve le long de la D134 parallèle à l'Allier, à l'intérieur d'une propriété au numéro N°96 de la Route de l'Allier. Plus précisément, il se trouve sur le côté gauche de l'encadrement d'une porte d'accès au soubassement, à proximité du pied de l'escalier qui mène au balcon.

Vue du site en 2023

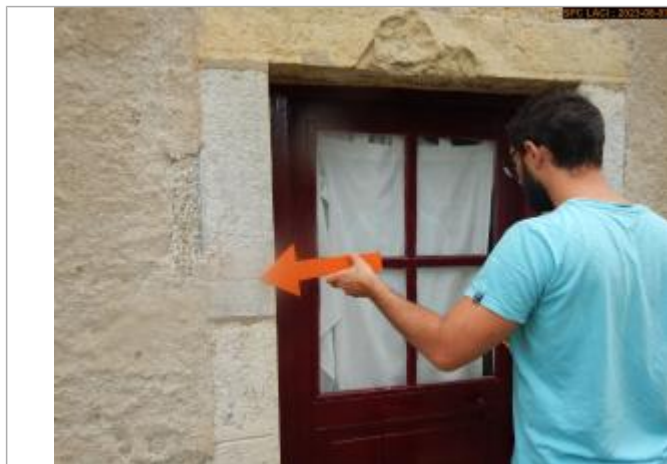
**Commentaires** : Ce repère de crue est une marque gravée seulement avec un trait sur le montant gauche de la porte-fenêtre rouge à côté de l'escalier.

**MARQUE****Maximum de l'inondation** : Oui**Visibilité** : Non**État du repère** : Bon**Pérennité** : Longue**Repère calculé** : Non**PHEC** : Non**SOURCE DE REPÉRAGE** : CATALOGUE REPÈRES DE CRUES DDE 58

Vue du repère en 2023

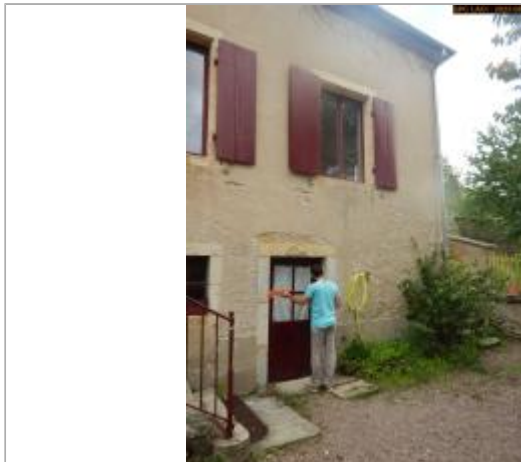
**Commentaires** : Ce site se trouve le long de la D134 parallèle à l'Allier, à l'intérieur d'une propriété au numéro N°96 de la Route de l'Allier. Plus précisément, il se trouve sur le côté gauche de l'encadrement d'une porte d'accès au soubassement, à proximité du pied de l'escalier qui mène au balcon.

Vue du site en 2023

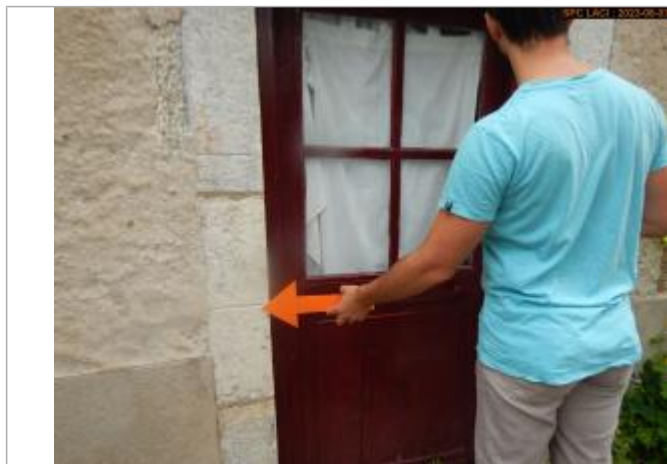
**Commentaires** : Ce repère de crue est une marque gravée avec un trait et un écrit sur le montant gauche de la porte-fenêtre rouge à côté de l'escalier.

**MARQUE****Texte** : CRUE 19 OCTOBRE 1846**Maximum de l'inondation** : Oui**Visibilité** : Non**État du repère** : Bon**Pérennité** : Longue**Repère calculé** : Non**PHEC** : Non**SOURCE DE REPÉRAGE** : CATALOGUE REPÈRES DE CRUES DDE 58

Vue du repère en 2023
