Commune : **LIVRY**Rivière : **L' Allier****2 (757) Rue des Marronniers**

1 Repère(s) sur le site**GÉNÉRAL****Unité de gestion :** Loire-Allier-Cher-Indre**Code :** LCI_S_1169**Date de mise à jour :** 13/02/2024**Auteur :** SPC LCI

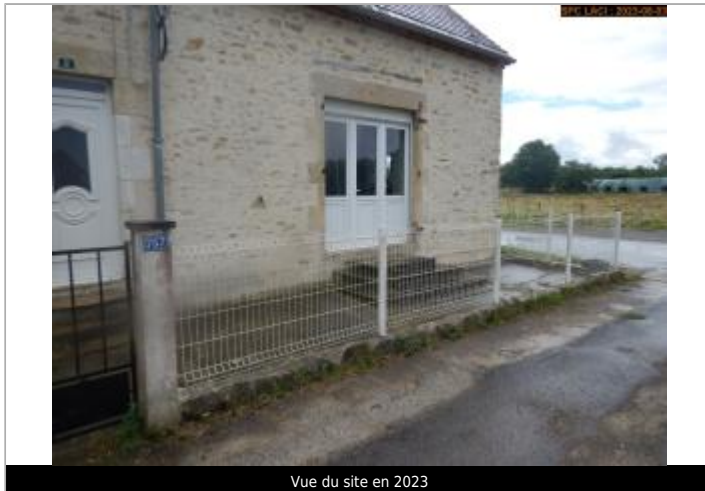
Commentaires : Ce site se trouve au lieu dit "Chambon", à l'intersection de la D134 et de la rue qui va à la D978A. Plus précisément, il se situe au niveau de la maison au numéro N°2/757. L'ancien café "Le Rendez-vous des Amis" n'existe plus. Cette demeure a été reconstruite en maison individuelle mais l'escalier n'a pas changé.

Vue du site en 2023

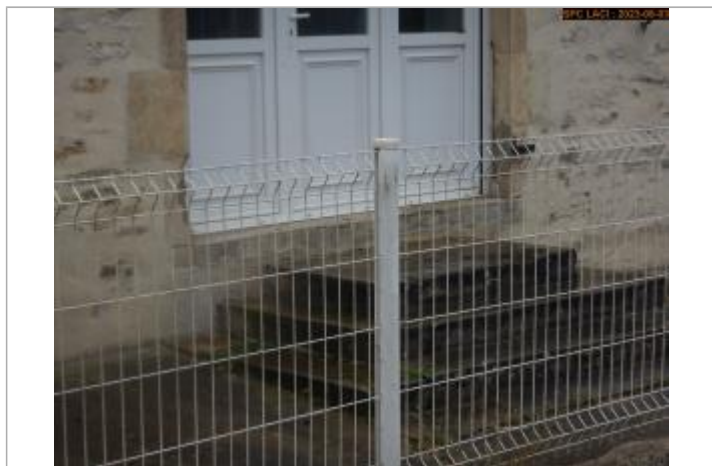
Commentaires : Ce repère de crue est un témoignage oral. L'eau a atteint le seuil de la porte d'entrée au niveau de l'escalier.

MARQUE**Maximum de l'inondation :** Oui**Visibilité :** Oui**État du repère :** Disparu**Pérennité :** Aucune**Repère calculé :** Non**PHEC :** Non**SOURCE DE REPÉRAGE : CATALOGUE REPÈRES DE CRUES DDE 58**

Vue du repère en 2023
