Commune : **LIVRY**Rivière : **L' Allier**

2 (757) Rue des Marronniers

Unité de gestion : Loire-Allier-Cher-Indre**Code :** LCI_S_1169**Date de mise à jour :** 13/02/2024**Auteur :** SPC LCI

Nature de l'inondation : **Débordement de cours d'eau**Altitude calculée de l'eau : **186.89 m**Nature du repère : **Témoignage oral****Commentaires :** Ce repère de crue est un témoignage oral. L'eau a atteint le seuil de la porte d'entrée au niveau de l'escalier.

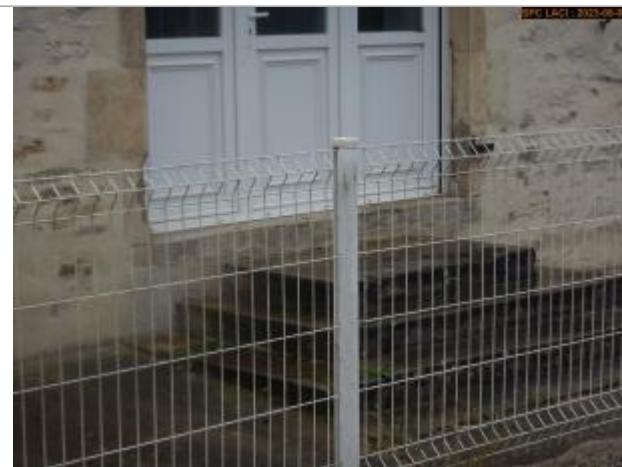
Maximum de l'inondation : Oui**Visibilité :** Oui**État du repère :** Disparu**Pérennité :** Aucune**Repère calculé :** Non**PHEC :** Non

Vue du repère en 2023
