Commune : MONTBAZON

Le Lavoir

Rivière : L' Indre

GÉNÉRAL**Unité de gestion :** Loire-Allier-Cher-Indre**Code :** LCI_S_1192**Date de mise à jour :** 02/02/2024**Auteur :** SPC LCI

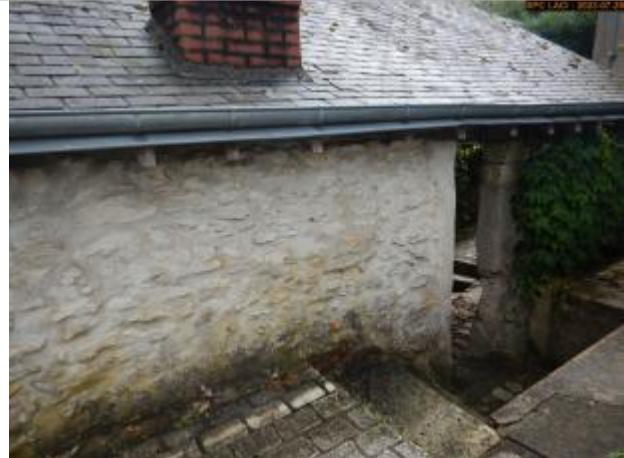
Commentaires : Ce site se trouve sur la façade de l'ancien de Lavoir, derrière la Mairie de Montbazon et à la fin de la rue des Anges face à un parking public.

Vue du site en 2023

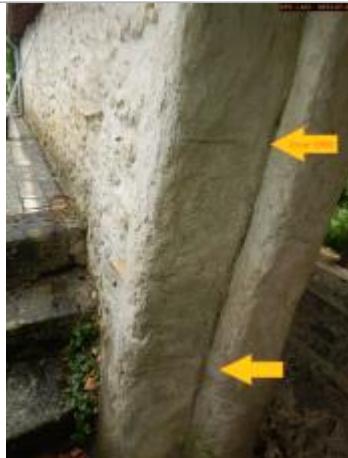
**13 Mai 1985**Nature de l'inondation : **Débordement de cours d'eau**Altitude calculée de l'eau : **54.637 m**Nature du repère : **Marque gravée**

Commentaires : Ce repère de crue est une marque gravée située sur l'encadrement de la porte d'accès au lavoir. Plus précisément, il se trouve à 0.505 m du haut de la 1ère marche. Un marquage en rouge grossier était présent (Cf. photo d'origine) mais en 2023, il a disparu.

Vue du repère en 2023

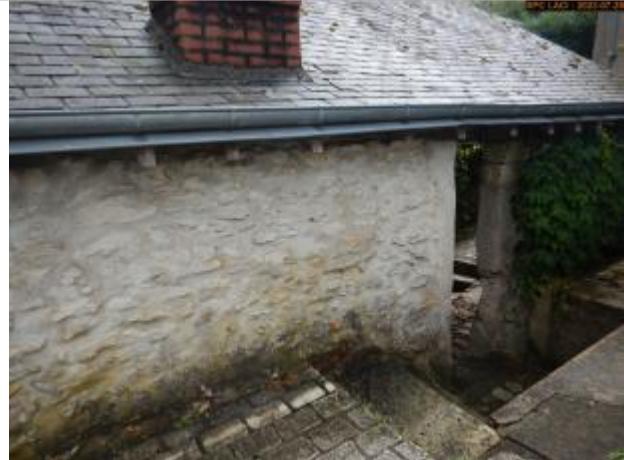
Commentaires : Ce site se trouve sur la façade de l'ancien de Lavoir, derrière la Mairie de Montbazon et à la fin de la rue des Anges face à un parking public.

Vue du site en 2023

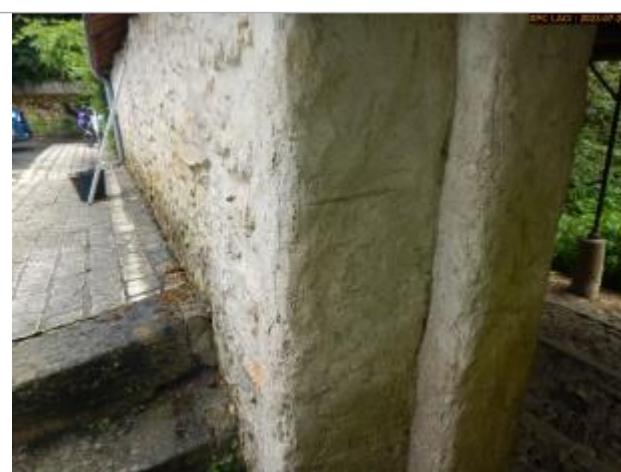
7 Février 1988

Altitude calculée de l'eau : **53.957 m**

Commentaires : Ce repère de crue est une marque gravée située sur l'encadrement de la porte d'accès au lavoir. Plus précisément, il se trouve au niveau de la 2ème marche et à 0.175 m du haut de la 1ère marche. Un marquage en rouge grossier était présent (Cf. photo d'origine) mais en 2023, il a disparu.

Vue du repère en 2023
