Commune : AZAY-SUR-INDRE

Rivière : L' Indre

## D17, route de Saumur à Loches

**Unité de gestion :** Loire-Allier-Cher-Indre**Code :** LCI\_S\_1206**Date de mise à jour :** 29/01/2024**Auteur :** SPC LCI

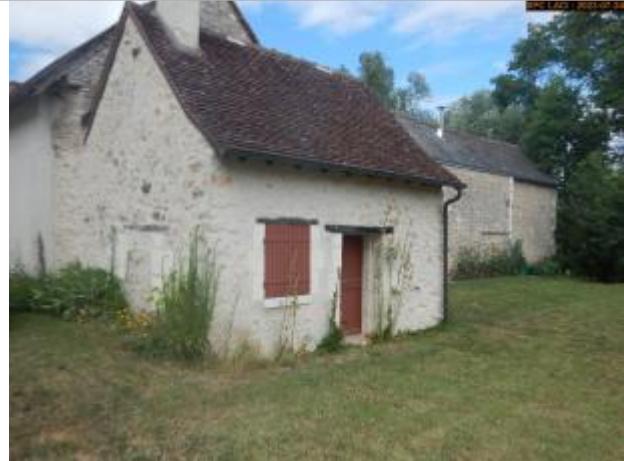
Vue du site (repère N°1) en 2023

**Commentaires :** Ce site se trouve sur la route de Saumur à Loches, plus précisément au niveau du numéro N°6 de la route de la Vallée de l'Indre. Plus précisément, deux repères de crues sont sur ce site mais dans deux endroits différents. Le premier se situe sur le mur d'une maison ancienne, près de la porte d'entrée (Repère N°1). Après la rénovation de ce mur, le site et le repère ont disparu en 2023. Le deuxième se trouve de l'autre côté du bâtiment, sur le mur intérieur de la grange (côté gauche)(Repère N°2). Celui-ci existe en 2023.

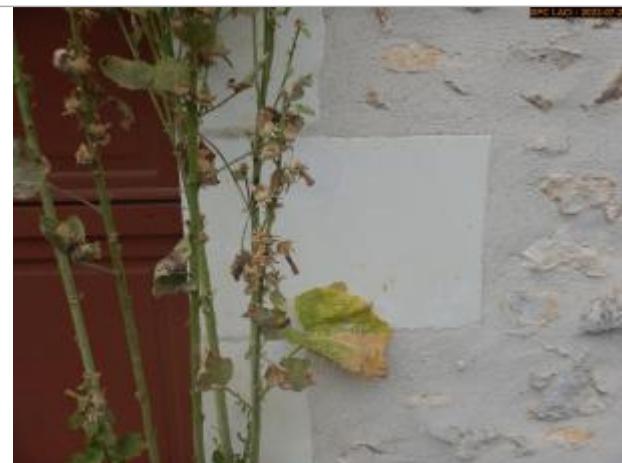
Vue du repère en 2023

**Commentaires :** Ce repère de crue est une marque gravé dans la pierre au niveau de la porte d'entrée de la maison en pierre. Ce repère de crue a disparu en 2023 lors de la rénovation du mur.

**Maximum de l'inondation :** Oui**Visibilité :** Oui**Pérennité :** Aucune**PHEC :** Non**État du repère :** Disparu**Repère calculé :** Non

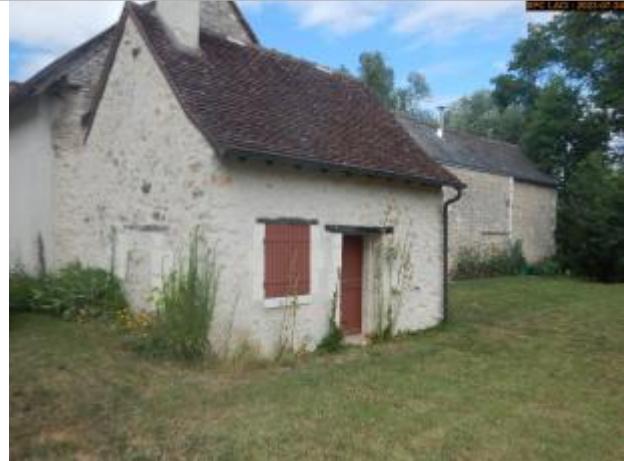
Vue du site (repère N°1) en 2023

**Commentaires :** Ce site se trouve sur la route de Saumur à Loches, plus précisément au niveau du numéro N°6 de la route de la Vallée de l'Indre. Plus précisément, deux repères de crues sont sur ce site mais dans deux endroits différents. Le premier se situe sur le mur d'une maison ancienne, près de la porte d'entrée (Repère N°1). Après la rénovation de ce mur, le site et le repère ont disparu en 2023. Le deuxième se trouve de l'autre côté du bâtiment, sur le mur intérieur de la grange (côté gauche)(Repère N°2). Celui-ci existe en 2023.

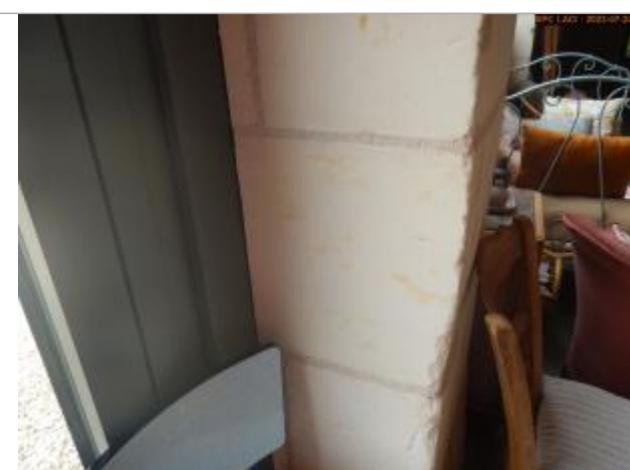
Vue du repère en 2023

**Commentaires :** Ce repère de crue est une marque gravé dans la pierre au niveau de la grange. Ce repère se trouve à l'intérieur de ce bâtiment, c'est un trait qui se situe derrière la porte d'entrée. Il n'est pas visible de l'extérieur de la propriété.

**MARQUE****Maximum de l'inondation :** Oui**Visibilité :** Non**État du repère :** Bon**Pérennité :** Longue**Repère calculé :** Non**PHEC :** Non**SOURCE DE REPÉRAGE : DDE 37 CATALOGUE DES REPÈRES DE CRUES -**
