Commune : **MONTS**Rivière : **L' Indre****Rue d'Epiray, n°36****Commentaires :** En face du n°36, rue d'Epiray,**2**

GÉNÉRAL**Unité de gestion :** Loire-Allier-Cher-Indre**Code :** LCI_S_1351**Date de mise à jour :** 25/08/2016**Auteur :** SPC LCI

**2004**Nature de l'inondation : **Débordement de cours d'eau**Altitude calculée de l'eau : **50.37 m**Nature du repère : **Non renseigné****GÉNÉRAL****Code :** LCI_R_1351_2915**Date de mise à jour :****Auteur :** SPC LCI

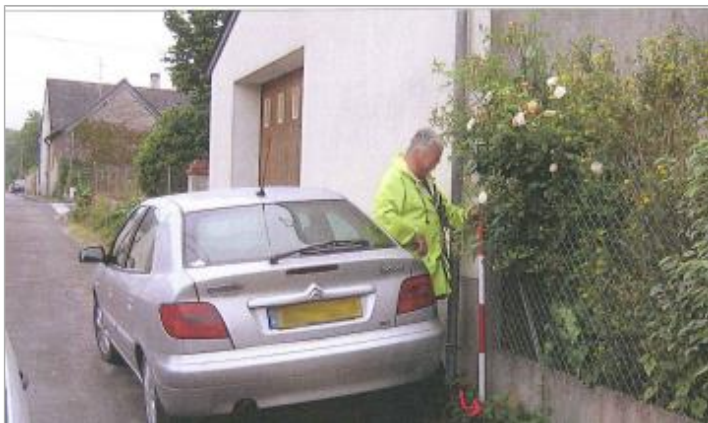
Vue du repère en 2010

**1982**Altitude calculée de l'eau : **51.3 m**Nature de l'inondation : **Débordement de cours d'eau**Nature du repère : **Non renseigné****Commentaires :** l'eau a atteint le terrain naturel à l'angle du garage ou le seuil du portillon en bois côté droit du chemin venant de l'Indre**GÉNÉRAL****Code :** LCI_R_1351_2939**Date de mise à jour :****Auteur :** SPC LCI
