Commune : **FRANCUEIL**Rivière : **Le Cher****Maison, chemin bord de la RD80**

**3** Repère(s) sur le site**GÉNÉRAL****Unité de gestion** : Loire-Allier-Cher-Indre**Code** : LCI\_S\_1403**Date de mise à jour** : 08/02/2024**Auteur** : SPC LCI

**13 Mai 1856**Altitude calculée de l'eau : **60.068 m**Nature de l'inondation : **Débordement de cours d'eau**Nature du repère : **Marque gravée**

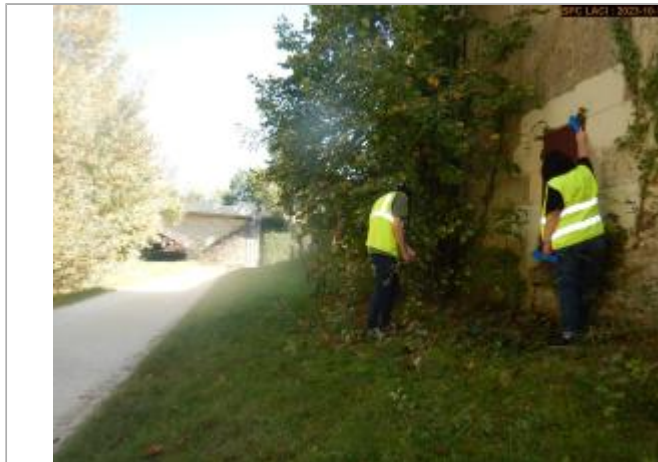
**Commentaires** : Ce site se trouve sur un chemin bordant le Cher à 100m en aval et en rive gauche du pont de Chisseaux sur la route D80. Plus précisément, il se situe sur la première maison du le chemin quand on part de la D80. Il se trouve sur la façade coté cher dans l'encadrement de la fenêtre en haut (02/06/1856) et à droite (13/051856).

Vue du site en 2023

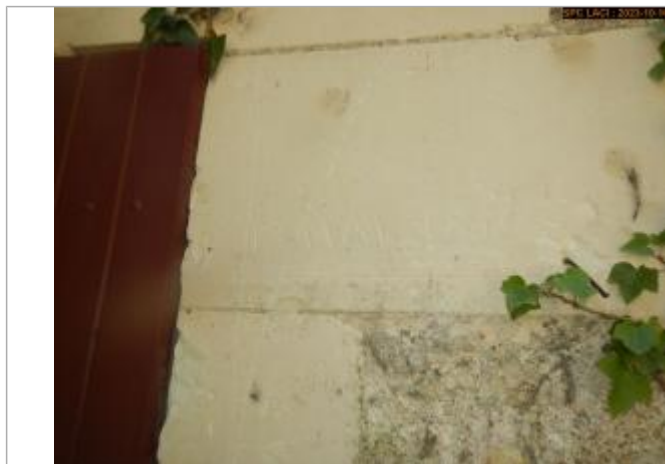
**Commentaires** : Ce repère de crue est une marque gravée, il est constitué d'un trait et d'un écrit. Il est situé à droite de l'encadrement en pierre de calcaire de la fenêtre. Plus précisément, il est situé à 1.73 m du sol naturel. On observe une erreur dans la date, ce n'est pas 1886 mais plutôt 1856.

**MARQUE****Texte** : CRUE DU 02 JUIN 1856**Maximum de l'inondation** : Oui**Visibilité** : Oui**État du repère** : Bon**Pérennité** : Longue**Repère calculé** : Non**PHEC** : Non

Vue du repère en 2023

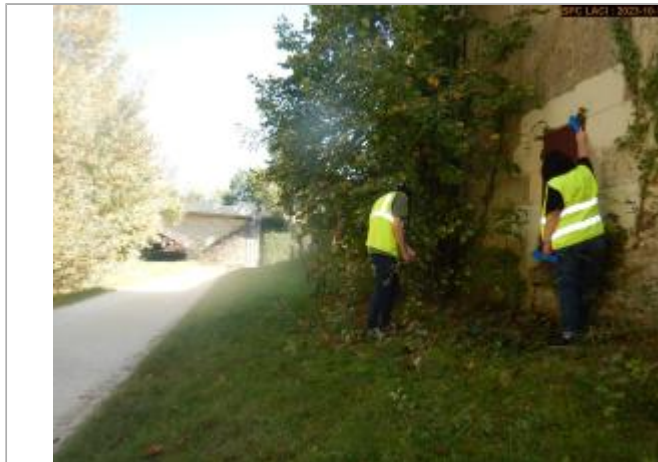
**Commentaires** : Ce site se trouve sur un chemin bordant le Cher à 100m en aval et en rive gauche du pont de Chisseaux sur la route D80. Plus précisément, il se situe sur la première maison du le chemin quand on part de la D80. Il se trouve sur la façade coté cher dans l'encadrement de la fenêtre en haut (02/06/1856) et à droite (13/051856).

Vue du site en 2023

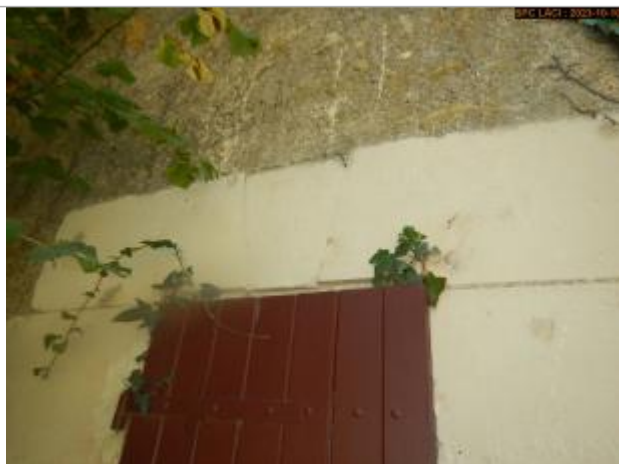
**Commentaires** : Ce repère de crue est une marque gravée, il est constitué d'un trait et d'un écrit. Il est situé sur le haut de l'encadrement en pierre de calcaire de la fenêtre. Plus précisément, il est situé à 2.11 m du sol naturel.

**MARQUE****Maximum de l'inondation** : Oui**Visibilité** : Oui**État du repère** : Bon**Pérennité** : Longue**Repère calculé** : Non**PHEC** : Non**SOURCE DE REPÉRAGE** : CETE NORMANDIE-CENTRE, LE CHER ET L'INDRE, RECENSEMENTS 2010-2011 - 01/12/2011**Type de repérage** : Campagne de terrain post-inondation**Organisme** : CETE Normandie - Centre**NIVELLEMENT DGPS SPC LACI - 10/10/2023****Méthode** : GPS**Organisme** : SPC Loire-Allier-Cher-Indre**Référence nivelée** : Autre type de référence**Description référence du repère** : Sol**Système altimétrique** : NGF IGN 1969 (système normal)**Altitude de la référence (en m)** : 58.338 m**Différence entre le niveau d'eau et la référence (en m)** : 2.110 m**Altitude calculée de l'eau (en m)** : 60.448

Vue du repère en 2023

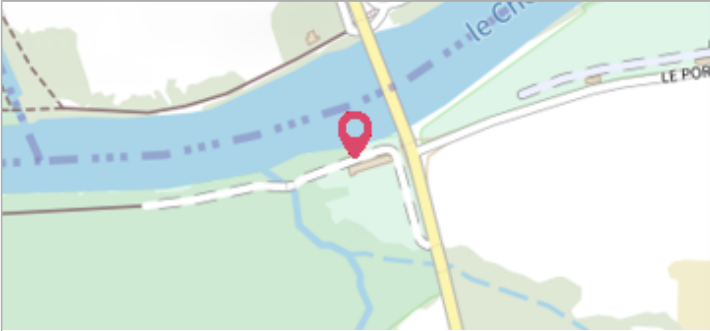
Commune : <b>FRANCUEIL</b>	Rivière : <b>Le Cher</b>		
<b>Maison, chemin bord de la RD80</b>					
<b>Commentaires</b> : Ce site se trouve sur un chemin bordant le Cher à 100m en aval et en rive gauche du pont de Chisseaux sur la route D80. Plus précisément, il se situe sur la première maison du le chemin quand on part de la D80. Il se trouve sur la façade coté cher dans l'encadrement de la fenêtre en haut (02/06/1856) et à droite (13/051856).			<b>3</b> Repère(s) sur le site		
<b>GÉNÉRAL</b>					
Unité de gestion : Loire-Allier-Cher-Indre					
Code : LCI_S_1403		Date de mise à jour : 08/02/2024			
Auteur : SPC LCI

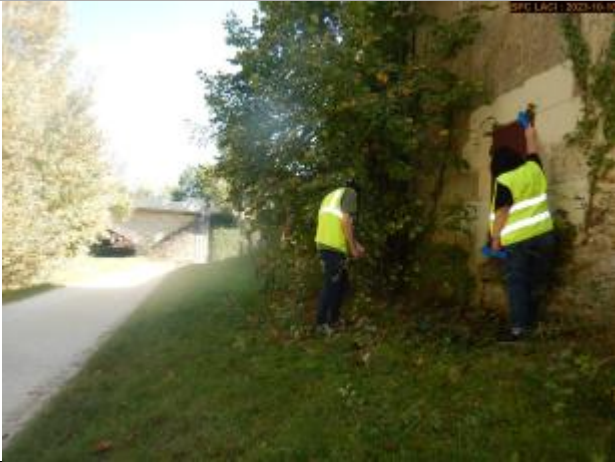
Nature de l'inondation : <b>Débordement de cours d'eau</b>		Nature du repère : <b>Marque gravée</b>			
<b>Commentaires</b> : Ce repère de crue est une marque gravée, il est constitué d'un trait et d'un écrit. En 2023, il a disparu.					
<b>GÉNÉRAL</b>					
Code : LCI_R_1403_3813		Date de mise à jour :			
Auteur : SPC LCI		08/02/2024

Vue du site en 2023					
<b>MARQUE</b>					
Maximum de l'inondation : Oui					
Visibilité : Oui		État du repère : Disparu			
Pérennité : Aucune		Repère calculé : Non			
PHEC : Non					
<b>SOURCE DE REPÉRAGE : CETE NORMANDIE-CENTRE, LE CHER ET L'INDRE, RECENSEMENTS 2010-2011 - 01/12/2011</b>					
Type de repérage : Campagne de terrain post-inondation					
Organisme : CETE Normandie - Centre					
<b>NIVELLEMENT D'ORIGINE</b>					
Méthode : Cheminement topographique					
Organisme : CETE Normandie - Centre					
Référence nivelée : Marque d'inondation					
Description référence du repère : marque de crue
