Commune : VEIGNE

Rue Principale, n°3 bis

Unité de gestion : Loire-Allier-Cher-Indre**Code :** LCI_S_2155**Date de mise à jour :** 02/02/2024**Auteur :** SPC LCI

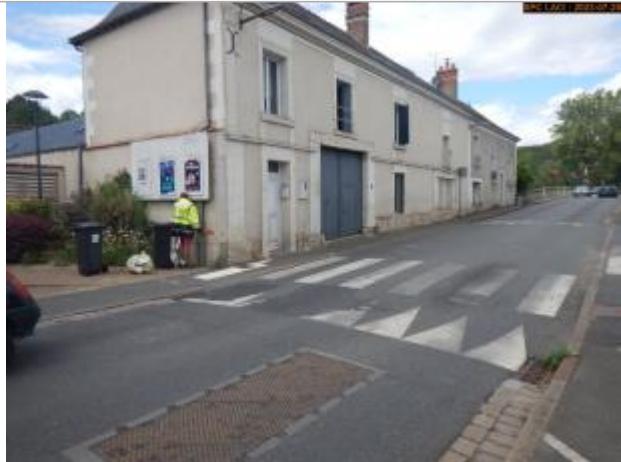
Commentaires : Ce site se trouve sur l'angle de la maison au numéro N°3 bis sur la rue Principale, plus précisément, il est collé à la ruelle qui mène à un parking public.

Vue du site en 2023

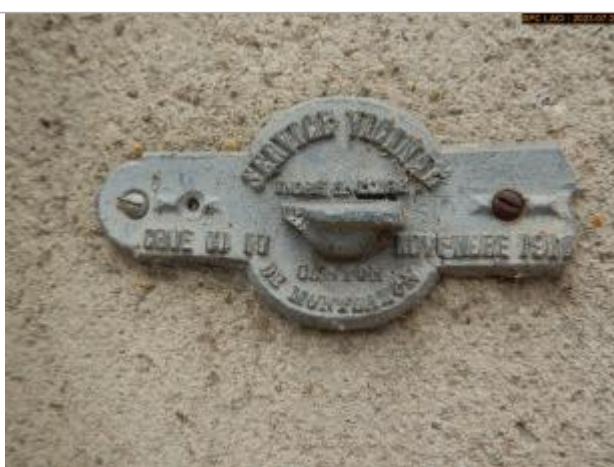
Commentaires : Ce repère de crue est une plaque blanche en fer, noté Service Vicinal Indre&Loire Canton de Montbazon, elle est constituée aussi d'un trait de niveau d'eau et d'un écrit. Il est situé sur le pignon de la maison, à proximité de la gouttière et sous le panneau d'affichage, plus précisément, à 0.76 m du sol.

Texte : CRUE DU 10 NOVEMBRE 1910**Maximum de l'inondation :** Oui**Visibilité :** Oui**État du repère :** Bon**Pérennité :** Longue**Repère calculé :** Non**PHEC :** Non

Vue du repère en 2023

Méthode : GPS**Organisme :** SPC Loire-Allier-Cher-Indre**Référence nivelée :** Autre type de référence**Description référence du repère :** Sol**Système altimétrique :** NGF IGN 1969 (système normal)**Altitude de la référence (en m) :** 55.005 m**Différence entre le niveau d'eau et la référence (en m) :** 0.760 m**Altitude calculée de l'eau (en m) :** 55.765
