Commune : **DIVATTE-SUR-LOIRE**Rivière : **La Loire****La Croix Chardonneau****Commentaires** : Site CORELA S114R16 - Mur extérieur - Mauvais état - Sur le pignon d'une maison au lieu dit "La Croix du Chardonneau ", en face de la vierge**1** Repère(s) sur le site**GÉNÉRAL****Unité de gestion** : Maine-Loire aval**Code** : LCI\_S\_7341**Date de mise à jour** : 09/02/2024**Auteur** : SPC LCI

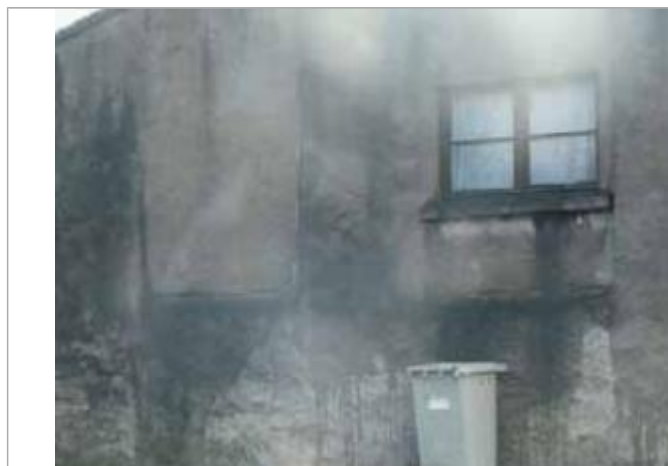
Vue du repère

**Commentaires** : Trait gravé. Support : Mur pignon de maison, visible par trou dans l'enduit**GÉNÉRAL****Code** : CORELA\_R\_7341\_1**Date de mise à jour** :**Auteur** : SPC MLA

**MARQUE****Maximum de l'inondation** : Oui**Visibilité** : Non renseigné**État du repère** : Mauvais**Pérennité** : Non renseigné**Repère calculé** : Non**PHEC** : Non**SOURCE DE REPÉRAGE** : RECENSEMENT DREAL PAYS-DE-LA-LOIRE - CORELA - 2005-2006 -**Type de repérage** : Source bibliographique**NIVELLEMENT D'ORIGINE****Méthode** : Cheminement topographique**Organisme** : DIREN Centre**Référence nivelée** : Marque d'inondation**Système altimétrique** : NGF IGN 1969 (système normal)**Altitude de la référence (en m)** : 8.560 m**Altitude calculée de l'eau (en m)** : 8.56
