Commune : **LE CELLIER**Rivière : **La Loire****pont SNCF - Beau Rivage**

**Commentaires :** Site CORELA S110R2 - Pont SNCF - Moyen état - Au niveau du pont de la voie ferrée, en aval du château. Il s'agit probablement de la crue de 1866.

**Code :** LCI\_S\_7349

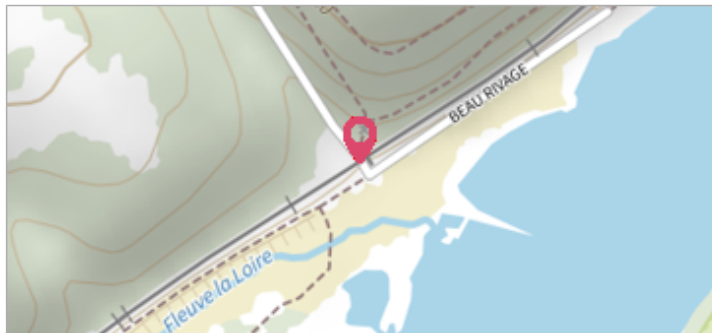
**Commentaires :** Pont-rail latéral, piédroit de la culée aval

**État du repère :** Bon

**Commentaires sur le nivellement :** A l'extrémité coté fleuve

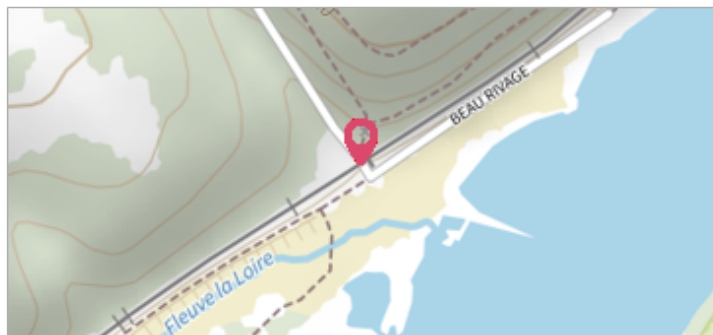
Nature de l'inondation : **Débordement de cours d'eau**Altitude calculée de l'eau : **10.457 m**Nature du repère : **Marque gravée****Commentaires :** Pont-rail latéral, piédroit de la culée aval**GÉNÉRAL****Code :** IGN\_R\_U.E.L3 - 127-II**Date de mise à jour :** 05/08/2018**Auteur :** IGN**MARQUE****Maximum de l'inondation :** Oui**Visibilité :** Non renseigné**État du repère :** Bon**Pérennité :** Non renseigné**Repère calculé :** Non renseigné**PHEC :** Non renseigné

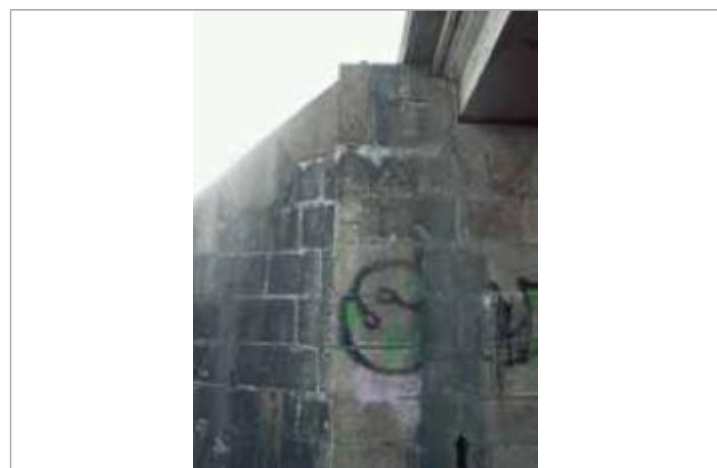
Vue du repère

**Commentaires :** Site CORELA S110R2. trait gravé. Mur du pont sncf

**Maximum de l'inondation :** Non renseigné  
**Visibilité :** Non renseigné **État du repère :** Moyen  
**Pérennité :** Non renseigné **Repère calculé :** Non renseigné  
**PHEC :** Non renseigné
