Commune : SAINT-MARTIN-LE-BEAU

Rivière : Le Cher

D83, près de la station d'épuration

Unité de gestion : Loire-Allier-Cher-Indre**Code :** LCI_S_1709**Date de mise à jour :** 09/02/2024**Auteur :** SPC LCI

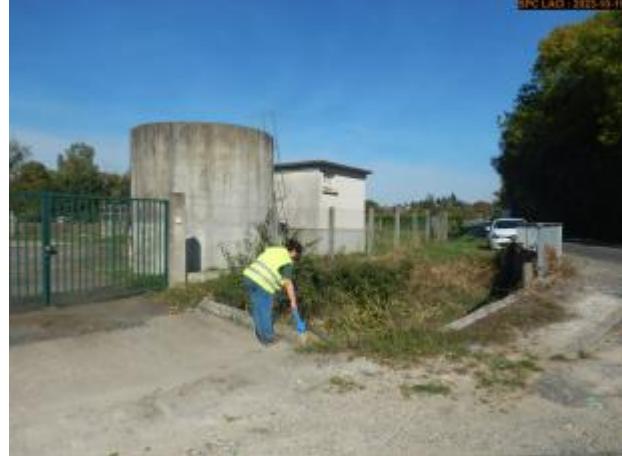
Commentaires : Ce site se trouve à 225 m du rond-point sur la route D83, à proximité de la station d'épuration, au droit d'un ponceau sur le ruisseau le Filet en rive gauche de celui-ci.

Vue du site en 2023

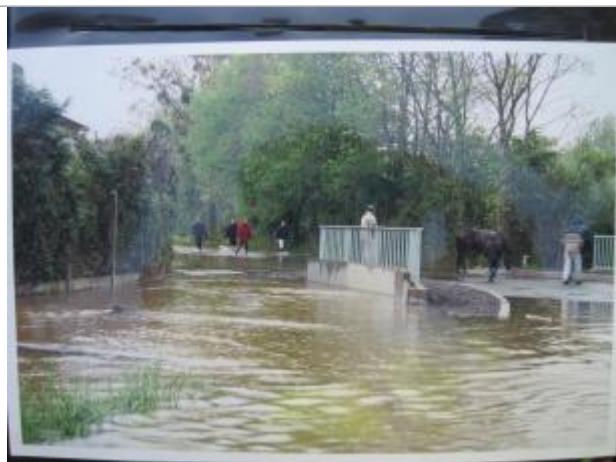
Nature de l'inondation : **Débordement de cours d'eau**Altitude calculée de l'eau : **52.837 m**Nature du repère : **Photographie**

Commentaires : Ce repère de crue a été établi à partir de photographies issues de la crue de mai 2001. L'eau est arrivée au niveau du ponceau sur le ruisseau Le Filet et aussi au dessus du ponceau de la station d'épuration, elle a fleuri le haut du petit muret de celui-ci.

Maximum de l'inondation : Oui**Visibilité :** Oui**État du repère :** Disparu**Pérennité :** Aucune**Repère calculé :** Non**PHEC :** Non

Vue de la photo en 2001
