Commune : **HUISMES**Rivière : **L' Indre****La Croix Marion,****Commentaires :** La Croix Marion, rue de la Croix Marion**1**

**GÉNÉRAL****Unité de gestion :** Loire-Allier-Cher-Indre**Code :** LCI\_S\_1935**Date de mise à jour :** 25/08/2016**Auteur :** SPC LCI

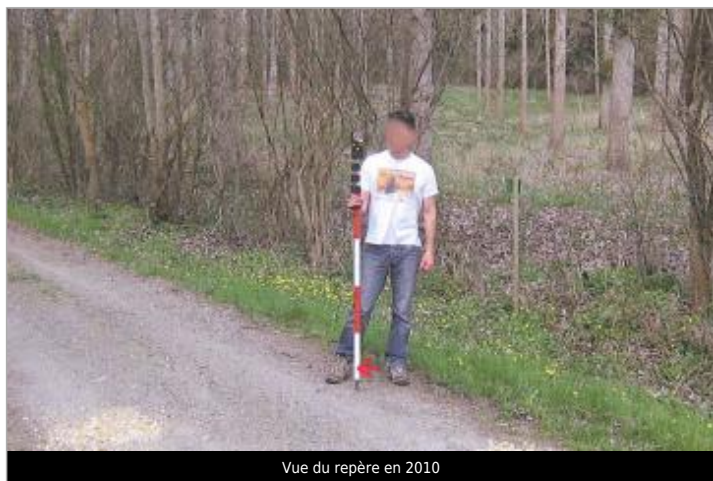
**Mars 2007**Nature de l'inondation : **Débordement de cours d'eau**Altitude calculée de l'eau : **35.08 m**Nature du repère : **Photographie****Commentaires :** l'eau est arrivée sur le chemin, à 10 cm au dessus du TN**GÉNÉRAL****Code :** LCI\_R\_1935\_3144**Date de mise à jour :****Auteur :** SPC LCI

Vue du repère en 2010
