Commune : RIGNY-USSE

Rivière : L' Indre

## D7, Route de Chinon

**Unité de gestion :** Loire-Allier-Cher-Indre**Code :** LCI\_S\_2087**Date de mise à jour :** 25/08/2016**Auteur :** SPC LCI

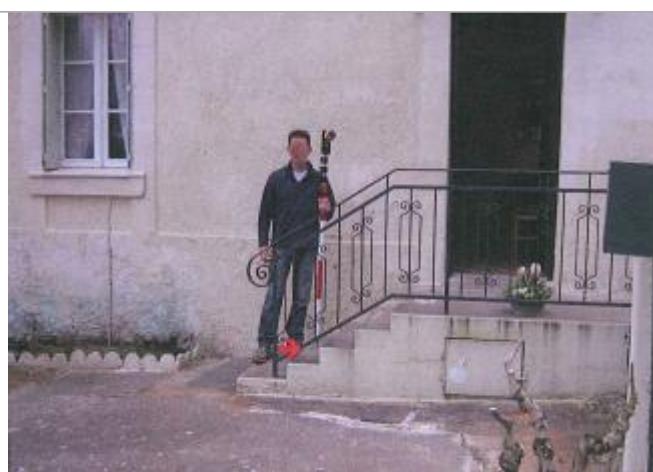
**1982****Nature de l'inondation :** Débordement de cours d'eau**Altitude calculée de l'eau :** **36.77 m****Nature du repère :** Témoignage oral**Commentaires :** l'eau est arrivée au niveau de la 2ème marche

Vue du repère en 2010
