Commune : CHATILLON-SUR-INDRE

Rivière : L' Indre

D975, rue des Ponts, chemin privé

Unité de gestion : Loire-Allier-Cher-Indre**Code :** LCI_S_2308**Date de mise à jour :** 09/05/2022**Auteur :** SPC LCI

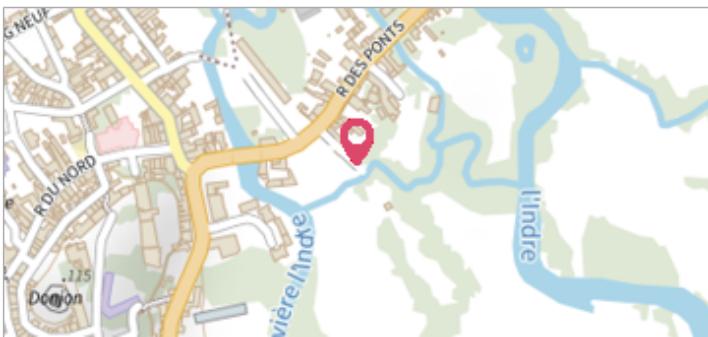
Vue du site (entrée du chemin privé) en 2022
