Commune : **CLION**Rivière : **L' Indre****Moulin du Breuil - (Cne Palluau/Indre)****Commentaires** : "Moulin du Breuil", trait gravé sur la maison au bas du cadre de la porte.**2**

GÉNÉRAL**Unité de gestion** : Loire-Allier-Cher-Indre**Code** : LCI_S_2345**Date de mise à jour** : 09/05/2022**Auteur** : SPC LCI

Moulin du Breuil - (Cne Palluau/Indre)

2 Repère(s) sur le site

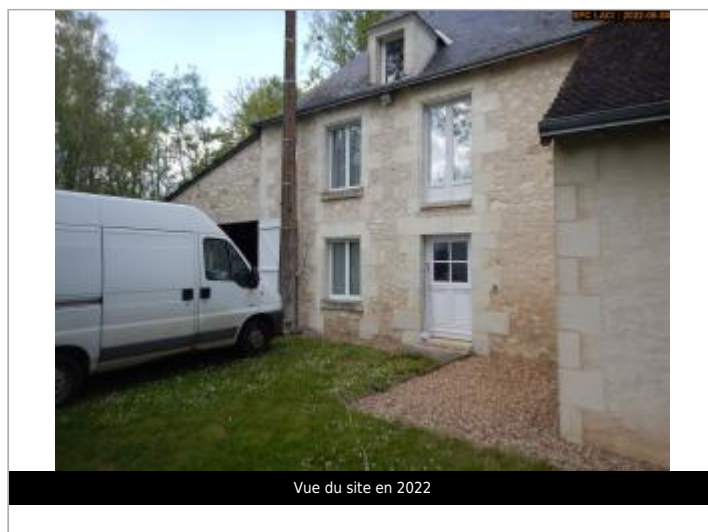
Commentaires : "Moulin du Breuil", trait gravé sur la maison au bas du cadre de la porte.

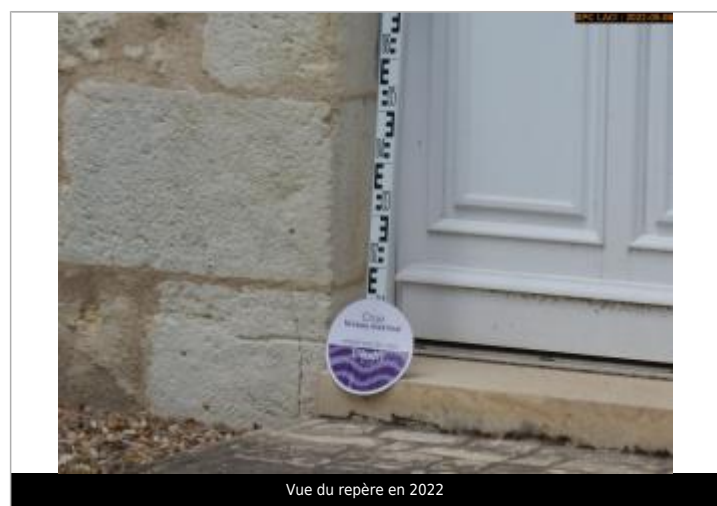
Commentaires : Trait gravé dans la pierre, au niveau du seuil de la porte d'entrée de la maison

Texte : Texte illisible
Maximum de l'inondation : Oui
Visibilité : Non **État du repère** : Bon
Pérennité : Longue **Repère calculé** : Non
PHEC : Non
