Commune : **CLION**Rivière : **L' Indre****Moulin du Breuil - (Cne Palluau/Indre)****Commentaires** : "Moulin du Breuil", trait gravé sur la maison au bas du cadre de la porte.**2**

GÉNÉRAL**Unité de gestion** : Loire-Allier-Cher-Indre**Code** : LCI_S_2345**Date de mise à jour** : 09/05/2022**Auteur** : SPC LCI

Commune : **CLION** | Rivière : **L' Indre**

Moulin du Breuil - (Cne Palluau/Indre)

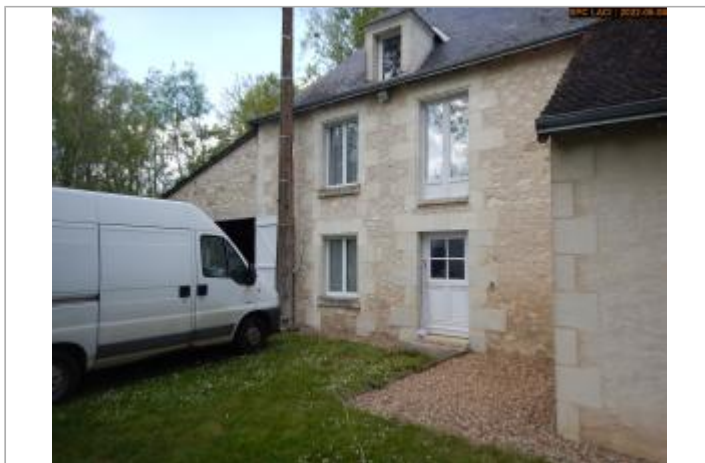
Vue du site en 2022

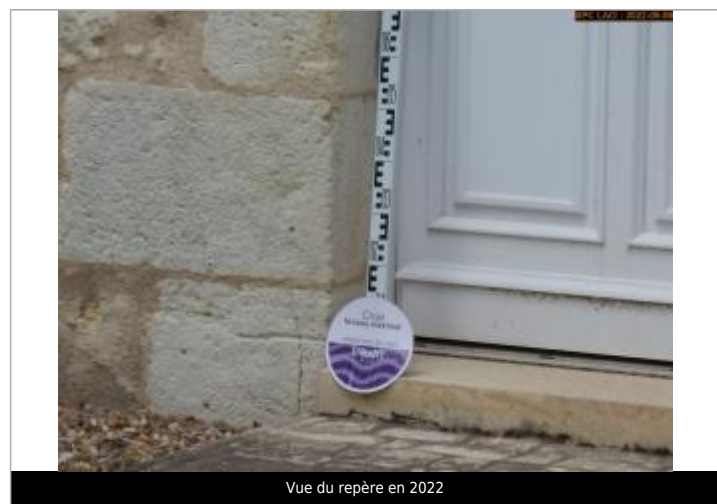
Commentaires : Trait gravé dans la pierre, au niveau du seuil de la porte d'entrée de la maison

Texte : Texte illisible
Maximum de l'inondation : Oui
Visibilité : Non **État du repère :** Bon
Pérennité : Longue **Repère calculé :** Non
PHEC : Non
