Commune : NOHANT-VIC

Ripoton

Rivière : L' Indre

GÉNÉRAL**Unité de gestion :** Loire-Allier-Cher-Indre**Code :** LCI_S_2412**Date de mise à jour :** 17/02/2022**Auteur :** SPC LCI

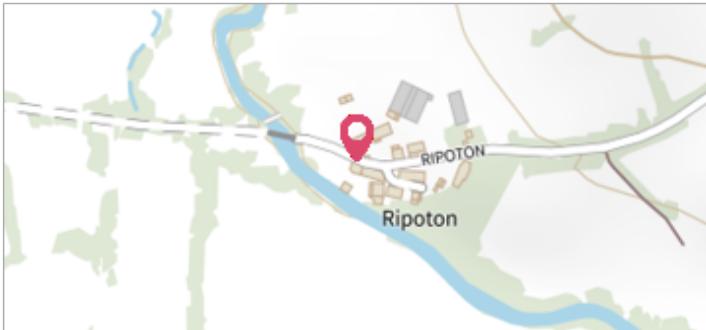
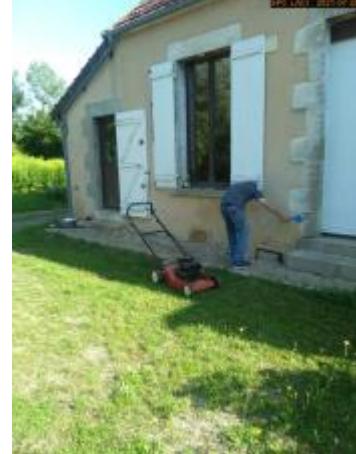
Vue du site en 2021

Commentaires : Au lieu dit "Ripoton", Sur la façade de l'habitation côté jardin. La terrasse a disparu et donc le site pour la crue de 2007 aussi.

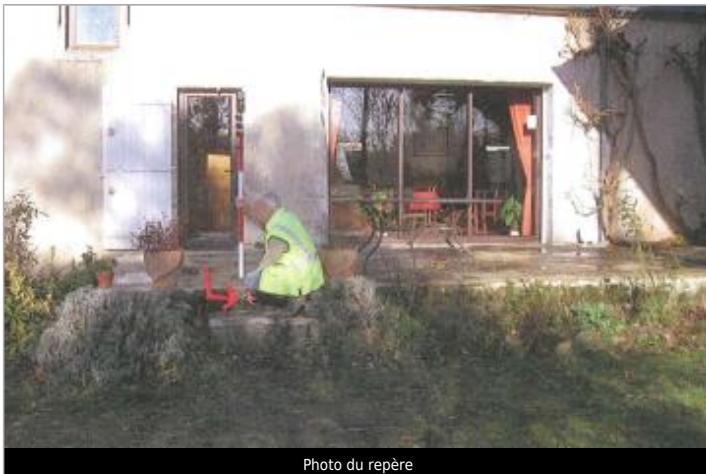
Photo du repère

**Mars 2007**Nature de l'inondation : **Débordement de cours d'eau**Altitude calculée de l'eau : **181.69 m**Nature du repère : **Témoignage oral****Commentaires :** l'eau est arrivée à 7 cm sous le dessus de la terrasse. La terrasse a disparu.**GÉNÉRAL****Code :** LCI_R_2412_3674**Date de mise à jour :****Auteur :** SPC LCI

MARQUE**Maximum de l'inondation :** Oui**Visibilité :** Non renseigné**État du repère :** Disparu**Pérennité :** Aucune**Repère calculé :** Non**PHEC :** Non

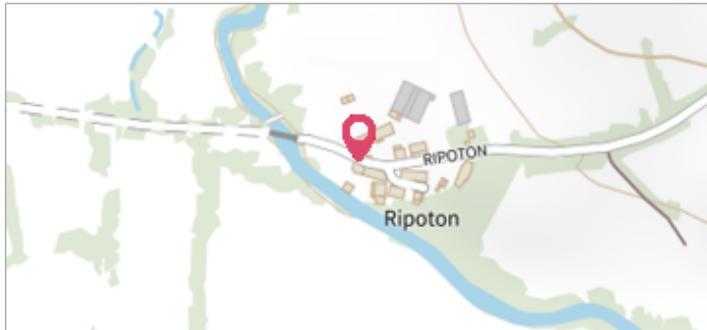
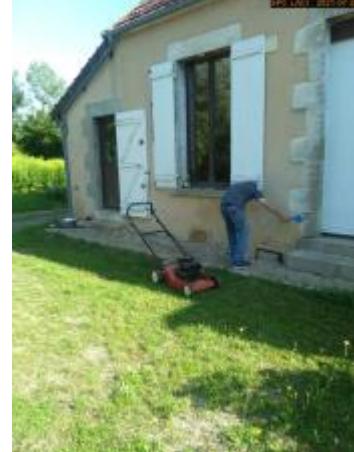
Vue du site en 2021

Commentaires : Au lieu dit "Ripoton", Sur la façade de l'habitation côté jardin. La terrasse a disparu et donc le site pour la crue de 2007 aussi.

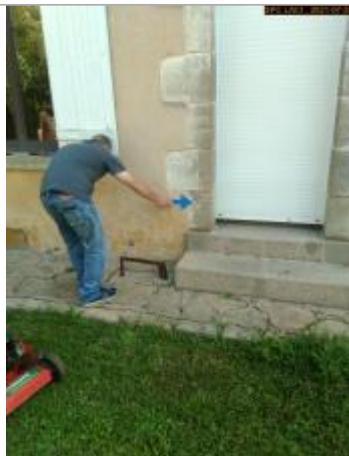
Vue du repère en 2021

**26 Mai 1977****Nature de l'inondation :** Débordement de cours d'eau**Altitude calculée de l'eau :** **181.985 m****Nature du repère :** Marque peinture ou encre**Commentaires :** marque peinture sur une pierre de l'encadrement d'une porte**GÉNÉRAL****Code :** LCI_R_2412_3675**Date de mise à jour :****Auteur :** SPC LCI

MARQUE**Maximum de l'inondation :** Oui**Visibilité :** Non**État du repère :** Moyen**Pérennité :** Moyenne**Repère calculé :** Non**PHEC :** Non**SOURCE DE REPÉRAGE : CETE NORMANDIE-CENTRE, LE CHER ET L'INDRE, RECENSEMENTS 2010-2011 - 01/12/2011****Type de repérage :** Campagne de terrain post-inondation
Organisme : CETE Normandie – Centre**NIVELLEMENT PAR GPS - 20/07/2021****Méthode :** GPS**Organisme :** SPC Loire-Allier-Cher-Indre**Référence nivélée :** Autre type de référence**Description référence du repère :** Sol**Système altimétrique :** NGF IGN 1969 (système normal)**Altitude de la référence (en m) :** 181.565 m**Différence entre le niveau d'eau et la référence (en m) :** 0.420 m**Altitude calculée de l'eau (en m) :** 181.985
