Commune : PALLUAU-SUR-INDRE

Rue du Lavoir, Le Lavoir

Rivière : L' Indre

GÉNÉRAL**Unité de gestion :** Loire-Allier-Cher-Indre**Code :** LCI_S_2425**Date de mise à jour :** 08/12/2017**Auteur :** SPC LCI

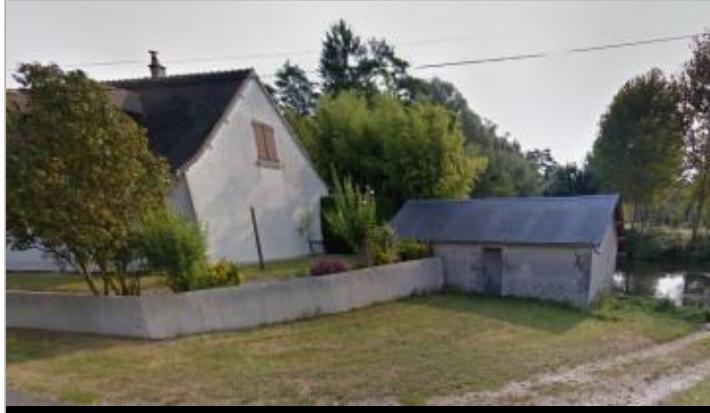
Vue depuis la route du lavoir supposé - source : Google Street View

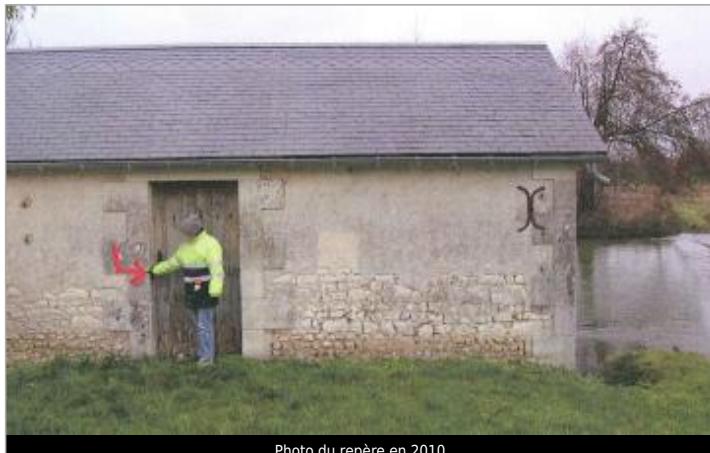
Photo du repère en 2010

**26 Mai 1977**Nature de l'inondation : **Débordement de cours d'eau**Altitude calculée de l'eau : **98.64 m**Nature du repère : **Témoignage oral****Commentaires :** Au niveau de la porte, à environ 1.00 m au dessus du TN. - (crue fév. ou mai 1977 ?)**GÉNÉRAL****Code :** LCI_R_2425_3690**Date de mise à jour :****Auteur :** SPC LCI

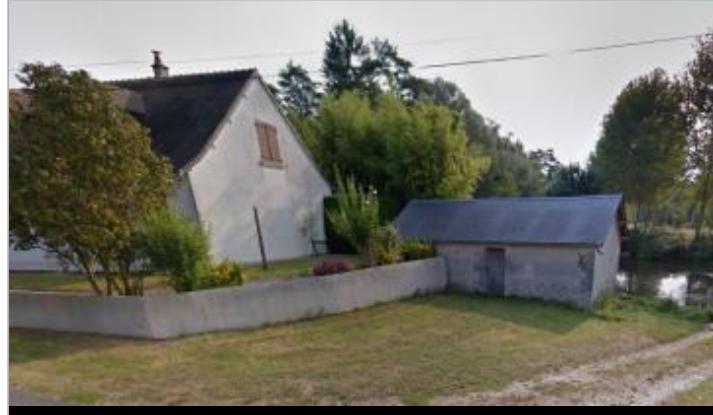
Vue depuis la route du lavoir supposé - source : Google Street View

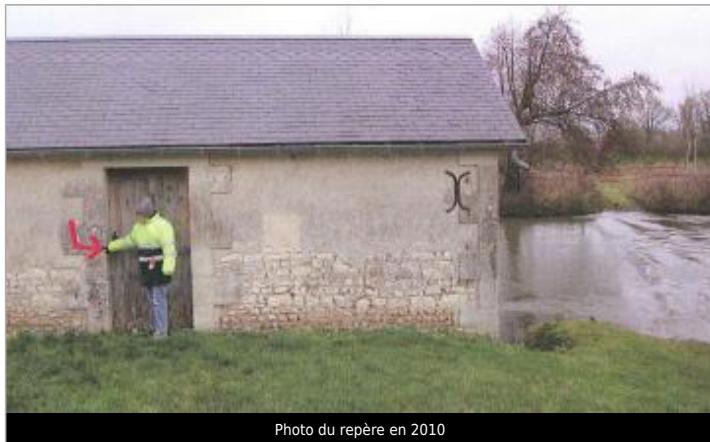
Photo du repère en 2010

**1910**Nature de l'inondation : **Débordement de cours d'eau**Altitude calculée de l'eau : **98.76 m**Nature du repère : **Marque gravée****Commentaires :** l'eau est arrivée au niveau du trait gravée près de la porte de la façade arrière du lavoir
