Commune : **PALLUAU-SUR-INDRE**Rivière : **L' Indre****Rue du Lavoir, Le Lavoir****Commentaires** : Rue du Lavoir, Le Lavoir**2**

GÉNÉRAL**Unité de gestion** : Loire-Allier-Cher-Indre**Code** : LCI_S_2425**Date de mise à jour** : 08/12/2017**Auteur** : SPC LCI

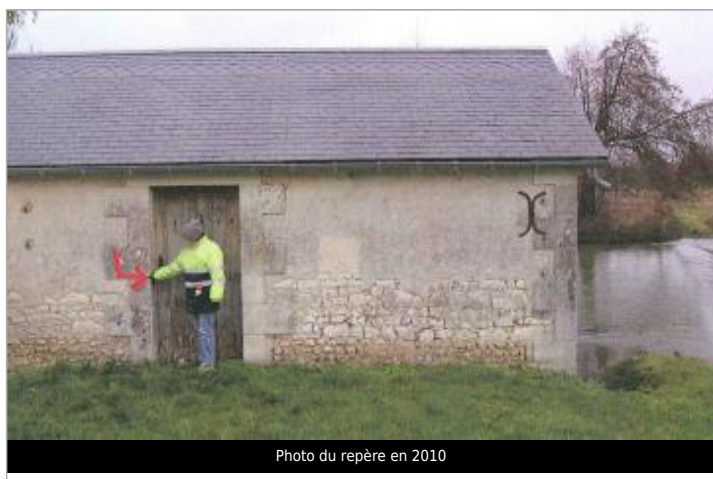
Photo du repère en 2010

**26 Mai 1977**Nature de l'inondation : **Débordement de cours d'eau**Altitude calculée de l'eau : **98.64 m**Nature du repère : **Témoignage oral****Commentaires** : Au niveau de la porte, à environ 1.00 m au dessus du TN. - (crue fév.ou mai 1977 ?)**GÉNÉRAL****Code** : LCI_R_2425_3690**Date de mise à jour** :**Auteur** : SPC LCI

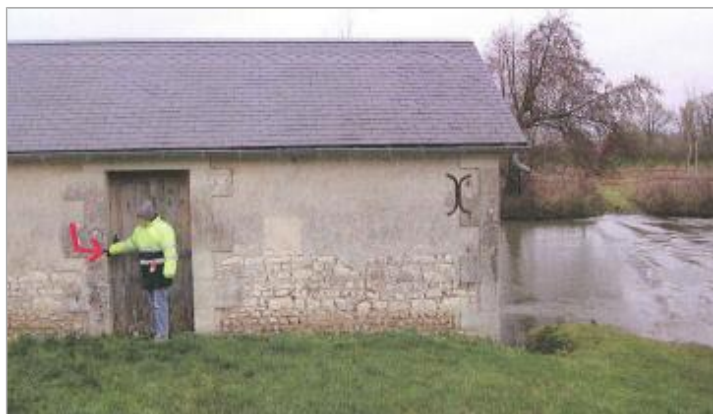
Photo du repère en 2010

**1910**Nature de l'inondation : **Débordement de cours d'eau**Altitude calculée de l'eau : **98.76 m**Nature du repère : **Marque gravée****Commentaires** : l'eau est arrivée au niveau du trait gravée près de la porte de la façade arrière du lavoir**GÉNÉRAL****Code** : LCI_R_2425_7143**Date de mise à jour** :**Auteur** : SPC LCI
