Commune : **POULIGNY-SAINT-MARTIN**Rivière : **L' Indre**

Le Moulin de Bejon

Commentaires : "Le Moulin de Bejon", au niveau du point bas de la route.**1**

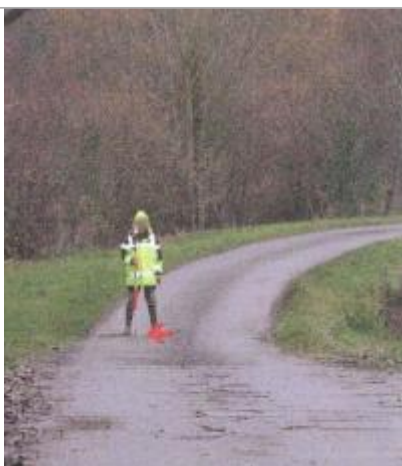
Photo du repère

Nature de l'inondation : **Débordement de cours d'eau**Altitude calculée de l'eau : **233.14 m**Nature du repère : **Témoignage oral****Commentaires** : Au niveau du point bas de la route. Incertitude sur l'année de la crue entre 2006 et 2007.

Maximum de l'inondation : Oui**Visibilité** : Non renseigné**État du repère** : Non renseigné**Pérennité** : Non renseigné**Repère calculé** : Non**PHEC** : Non**SOURCE DE REPÉRAGE** : CETE NORMANDIE-CENTRE, LE CHER ET L'INDRE, RECENSEMENTS 2010-2011 - 01/12/2011**Type de repérage** : Campagne de terrain post-inondation**Organisme(s)** : CETE Normandie - Centre
