Commune : SAINT-GENOU

D63, près du pont de St-Genou

Rivière : L' Indre

GÉNÉRAL**Unité de gestion :** Loire-Allier-Cher-Indre**Code :** LCI_S_2446**Date de mise à jour :** 09/05/2022**Auteur :** SPC LCI

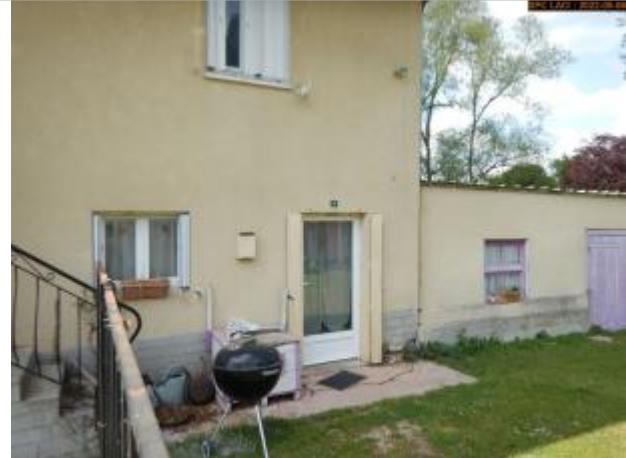
Commentaires : D63, habitation près du pont de St-Genou. En 2022, les propriétaires n'étaient pas présents le jour de la visite. Les photos sont prises de l'extérieur de la propriété.

Vue du site en 2022

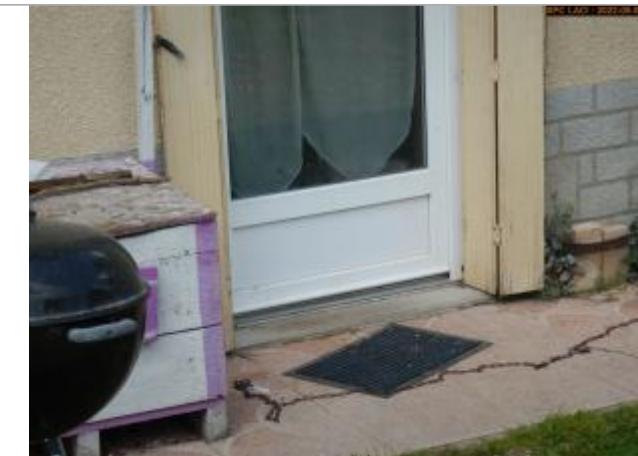
**26 Mai 1977**Nature de l'inondation : **Débordement de cours d'eau**Altitude calculée de l'eau : **101.38 m**Nature du repère : **Témoignage oral****Commentaires :** sur le pas de porte**GÉNÉRAL****Code :** LCI_R_2446_3711**Date de mise à jour :****Auteur :** SPC LCI

Vue du repère en 2022
