Commune : **CHALLUY**Rivière : **La Loire****La Varenne, maison en ruine**

1 Repère(s) sur le site**GÉNÉRAL****Unité de gestion** : Loire-Allier-Cher-Indre**Code** : LCI_S_2587**Date de mise à jour** : 09/02/2022**Auteur** : SPC LCI

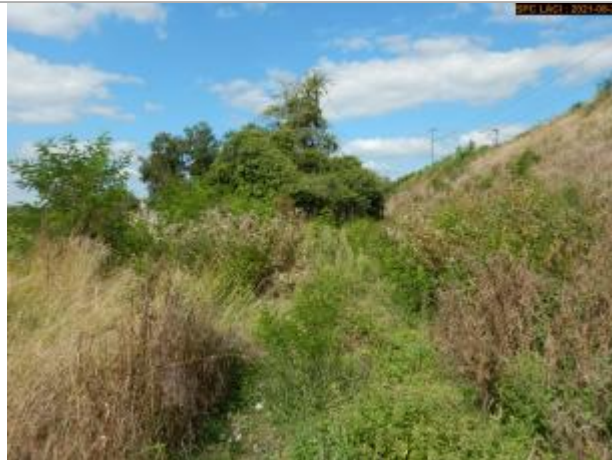
Commentaires : Au lieu-dit la Varenne, maison en ruine à l'ouest de la voie ferrée Nevers/Saincaize et à l'angle de la RD 976 (route de Bourges). Cette maison n'est pas visible de la route, il faut prendre un chemin le long de la voie ferrée qui mène à celle-ci. En août 2021, cette habitation en ruine est envahie de végétation.

Vue du chemin vers le site en 2021

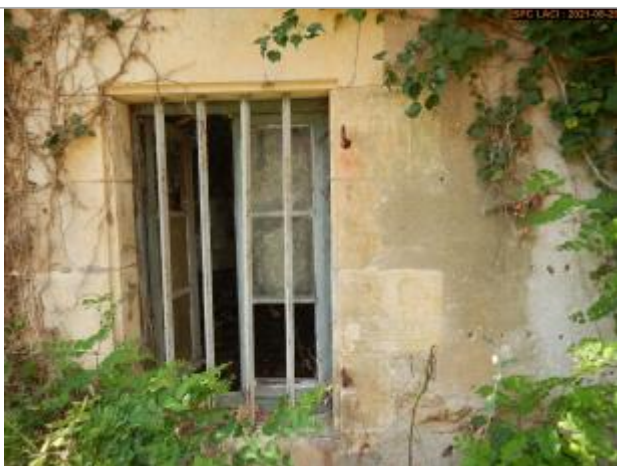
MARQUE**Texte** : Crue du 19 octobre 1846**Maximum de l'inondation** : Oui**Visibilité** : Oui**État du repère** : Bon**Pérennité** : Longue**Repère calculé** : Non**PHEC** : Non**SOURCE DE REPÉRAGE : VISITE DE TERRAIN -****Type de repérage** : Source bibliographique**Organisme(s)** : DIREN Centre**NIVELLEMENT D'ORIGINE****Méthode** : Cheminement topographique**Organisme** : Agglomération de Nevers**Référence nivelée** : Marque d'inondation**Description référence du repère** : marque de crue**Système altimétrique** : NGF IGN 1969 (système normal)**Altitude de la référence (en m)** : 176.230 m**Différence entre le niveau d'eau et la référence (en m)** : 0.000 m**Altitude calculée de l'eau (en m)** : 176.23

Vue du repère en 2021
