Commune : **BEAULIEU**Rivière : **La Suisse****Stade Antoine Gouy, côté entrée vestiaire**

1 Repère(s) sur le site**GÉNÉRAL****Unité de gestion :** Loire-Allier-Cher-Indre**Code :** LCI_S_2684**Date de mise à jour :** 28/02/2022**Auteur :** SPC LCI

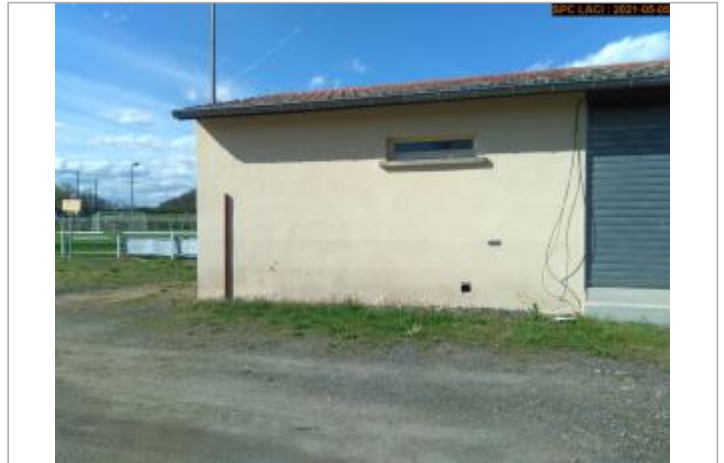
Commentaires : Le repère se situe sur la façade du mur de l'entrée du vestiaire du terrain de foot du stade Antoine Gouy. On peut remarquer sur la photo du site de 2021, que la trace du niveau de la crue de 1996 est toujours présente.

Vue du site en 2021

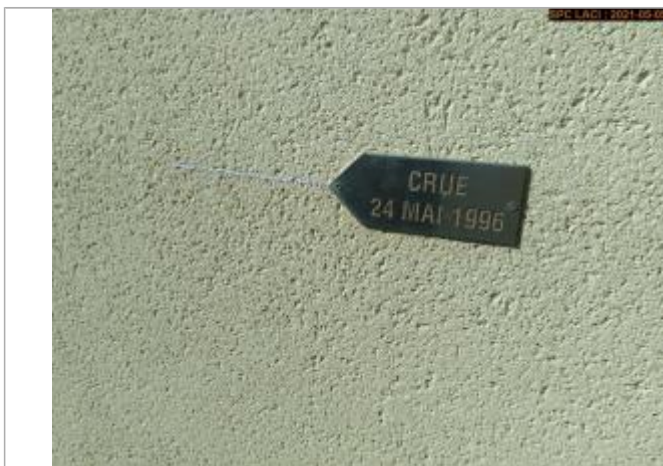
MARQUE**Texte :** Crue 24 mai 1996**Maximum de l'inondation :** Oui**Visibilité :** Oui**État du repère :** Bon**Pérennité :** Longue**Repère calculé :** Non**PHEC :** Oui**SOURCE DE REPÉRAGE :** ETUDE CIDEE POUR LE SICALA DE HAUTE-LOIRE - AVRIL 2007 -**Type de repérage :** Source bibliographique**Organisme(s) :** SICALA 43**NIVELLEMENT D'ORIGINE****Méthode :** Cheminement topographique**Organisme :** Bureau d'études**Référence nivelée :** Autre type de référence**Description référence du repère :** Autre type de référence**Système altimétrique :** NGF IGN 1969 (système normal)**Différence entre le niveau d'eau et la référence (en m) :** 1.000 m

Vue du repère rapprochée en 2021
