Commune : SAINT-GALMIER

Rivière : La Coise

Etablissement De St Galmier Source Badoit

Unité de gestion : Loire-Allier-Cher-Indre**Code :** LCI_S_2695**Date de mise à jour :** 19/01/2024**Auteur :** SPC LCI

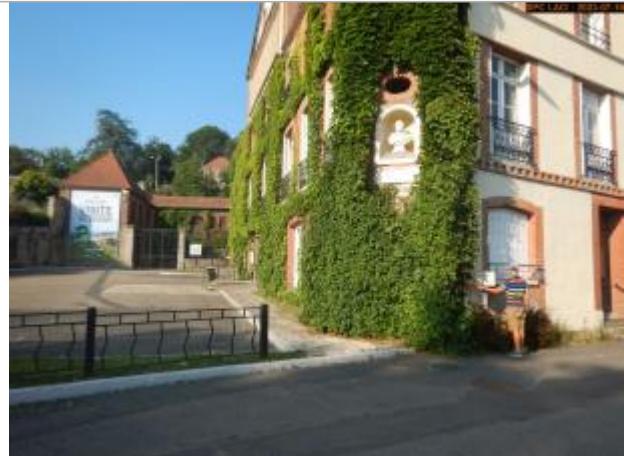
Commentaires : Ce site se trouve sur le chemin Vervalet, plus précisément au niveau du coin du bâtiment côté rue de l'Etablissement De St Galmier Source Badoit.

Vue du site en 2023

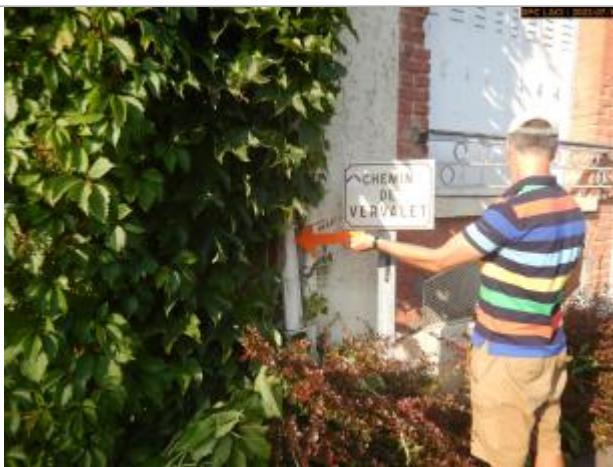
Commentaires : Ce repère de crue est une laisse d'inondation, plus précisément, ce sont des traces retrouvées sur le mur et la gouttière à 1.01 m au dessus du bac de fleur. Une marque en bleue a été faite en 2009 mais a disparue en 2023.

Vue du repère en 2023

Maximum de l'inondation : Oui**Visibilité :** Oui**Pérennité :** Aucune**PHEC :** Non**État du repère :** Disparu**Repère calculé :** Non
