Commune : VEAUCHE

Rivière : La Loire

Station d'épuration de Veauche

Code : LCI_S_2715

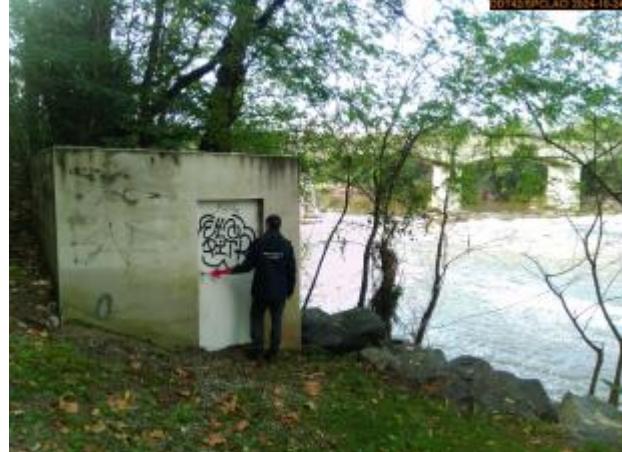
Commentaires : Prendre la voie communale à droite avant le pont en venant de Veauche, en aval rive droite du pont de la RD.54. Marque de peinture bleue sur le déversoir d'orage Step Veauche, à 2,10 m du sol et à 0,40 m du haut du toit.

Vue du site en 2024, avec le repère de la crue du 17 octobre 2024

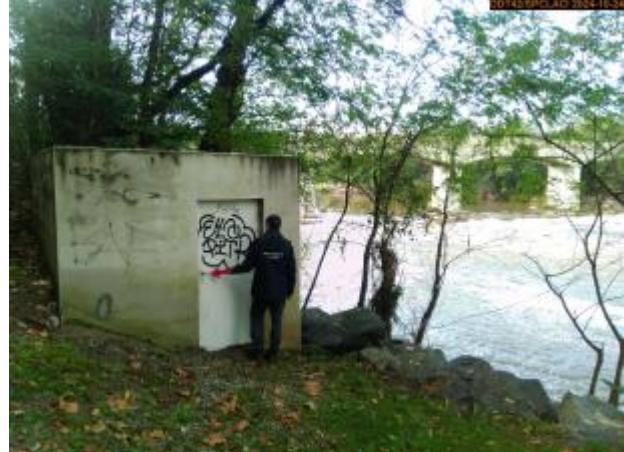
Commentaires : Prendre la voie communale à droite avant le pont en venant de Veauche, en aval rive droite du pont de la RD.54. Marque de peinture bleue sur le déversoir d'orage Step Veauche, à 2,10 m du sol et à 0,40 m du haut du toit.

Vue du site en 2024, avec le repère de la crue du 17 octobre 2024

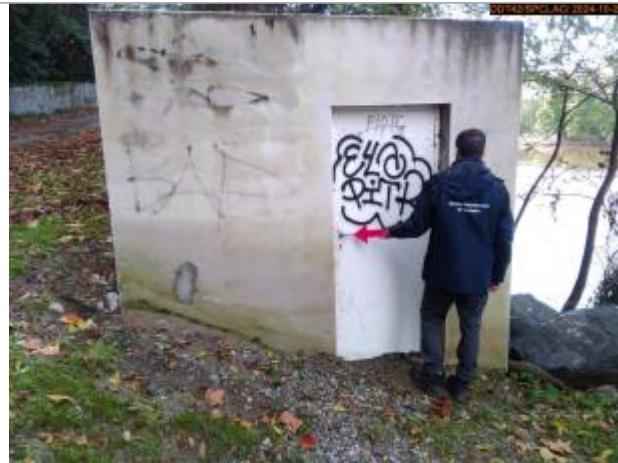
**17 octobre 2024**Nature de l'inondation : **Débordement de cours d'eau**Altitude calculée de l'eau : **356.611 m**Nature du repère : **Laisse d'inondation****Commentaires :** Traces de débris sur la porte de la station proche du pont à + 1,05 m au-dessus du sol.

Vue du repère en 2024

Méthode : GPS**Organisme :** SPC Loire-Allier-Cher-Indre**Commentaires sur le nivelllement :** Incertitude = 0,041 m.**Référence nivélée :** Marque d'inondation**Description référence du repère :** Sol**Système altimétrique :** NGF IGN 1969 (système normal)**Altitude de la référence (en m) :** 355.561 m**Différence entre le niveau d'eau et la référence (en m) :** 1.050 m**Altitude calculée de l'eau (en m) :** 356.611
