Commune : **JAS****Pont D111e**Rivière : **La Loise**

GÉNÉRAL**Unité de gestion :** Loire-Allier-Cher-Indre**Code :** LCI_S_2719**Date de mise à jour :** 24/01/2024**Auteur :** SPC LCI

GÉNÉRAL**Code :** LCI_R_2719_4573**Date de mise à jour :****Auteur :** SPC LCI

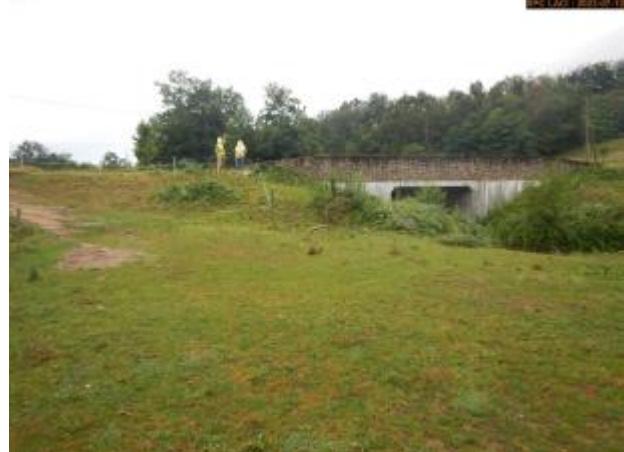
Commentaires : Ce site se trouve en contrebas de la route D111E, à l'entrée d'un champ, en amont du pont en rive gauche. Plus précisément, le site est un arbre, en 2023, cet arbre a disparu.

Vue du site en 2023

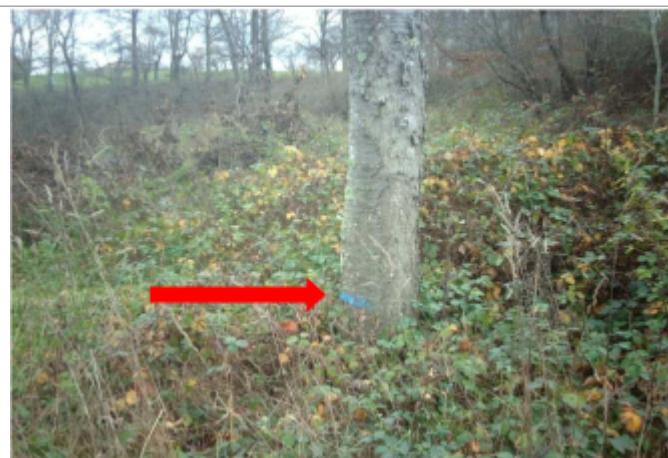
Commentaires : Ce repère de crue est une marque de peinture bleue sur un arbre, en amont du pont en rive gauche. Cette trace a disparu en 2023, ainsi que l'arbre.

Vue du repère en 2009 (source : Sarl GEOA)

MARQUE**Maximum de l'inondation :** Oui**Visibilité :** Oui**État du repère :** Disparu**Pérennité :** Aucune**Repère calculé :** Non**PHEC :** Non**SOURCE DE REPÉRAGE : LAISSES DE LA CRUE DE 11/2008 DANS LE DÉP. DE LA LOIRE - DDT42 - 2009 -**
