Commune : **SALT-EN-DONZY****Pont D10**Rivière : **La Loise**

GÉNÉRAL**Unité de gestion :** Loire-Allier-Cher-Indre**Code :** LCI_S_2720**Date de mise à jour :** 24/01/2024**Auteur :** SPC LCI

GÉNÉRAL**Code :** LCI_R_2720_4574**Auteur :** SPC LCI**Date de mise à jour :**

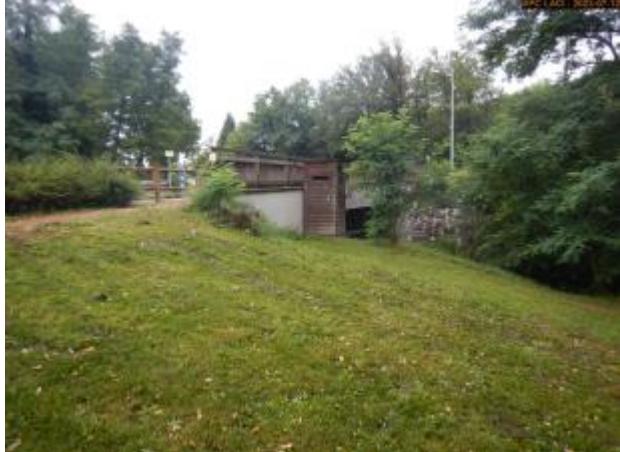
Commentaires : Ce site se trouve à l'entrée du village, en contrebas du pont de la D10, plus précisément, sur un arbre, en amont, rive gauche. Cet arbre a disparu en 2023.

Vue du site en 2023

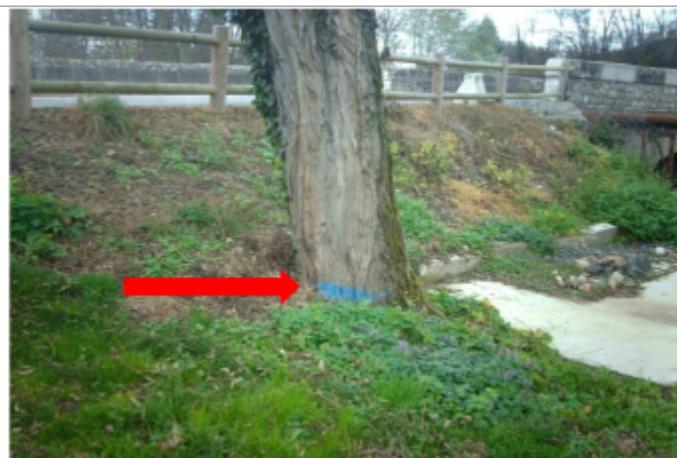
Commentaires : Ce repère de crue est une marque bleue issue d'une laisse sur un arbre, en amont, rive gauche. Ce trait ainsi que l'arbre a disparu en 2023.

Vue du site en 2009 (source : Sarl GEOA)
