Commune : **SALT-EN-DONZY**Rivière : **La Loire****Pont D10****Commentaires** : Ce site se trouve à l'entrée du village, en contrebas du pont de la D10, plus précisément, sur un arbre, en amont, rive gauche. Cet arbre a disparu en 2023.**1** Repère(s) sur le site**GÉNÉRAL****Unité de gestion** : Loire-Allier-Cher-Indre**Code** : LCI_S_2720**Date de mise à jour** : 24/01/2024**Auteur** : SPC LCI

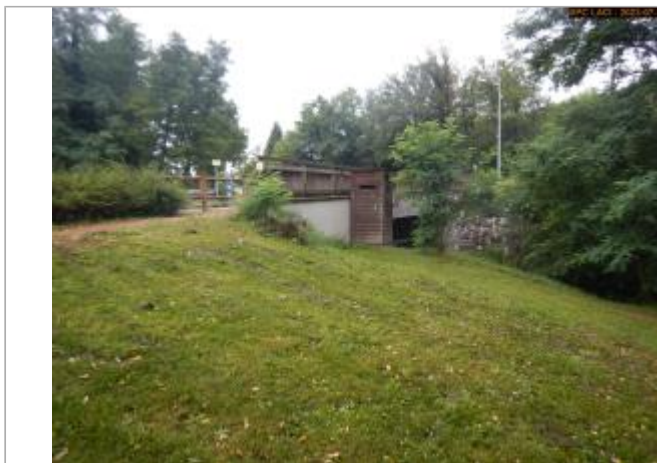
Vue du site en 2023

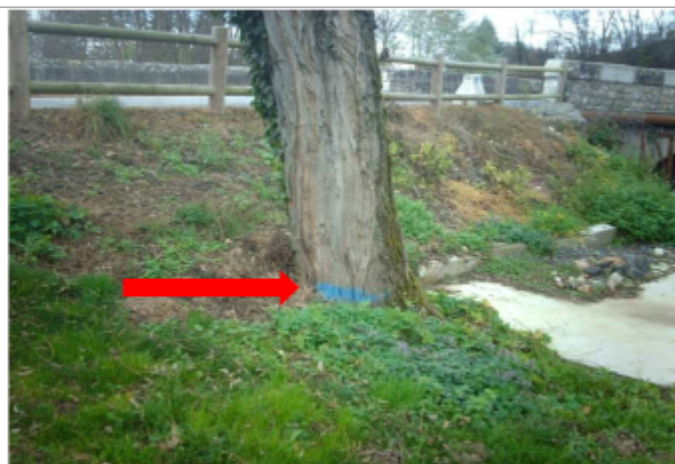
**1er novembre 2008**Nature de l'inondation : **Débordement de cours d'eau**Altitude calculée de l'eau : **358.07 m**Nature du repère : **Marque peinture ou encre****Commentaires** : Ce repère de crue est une marque bleue issue d'une laisse sur un arbre, en amont, rive gauche. Ce trait ainsi que l'arbre a disparu en 2023.**GÉNÉRAL****Code** : LCI_R_2720_4574**Date de mise à jour** :**Auteur** : SPC LCI

Vue du site en 2009 (source : Sarl GEOA)
