Commune : **SURY-LE-COMTAL**Rivière : **La Mare**

Amont du pont de la D8

Unité de gestion : Loire-Allier-Cher-Indre**Code :** LCI_S_2726**Date de mise à jour :** 22/01/2024**Auteur :** SPC LCI

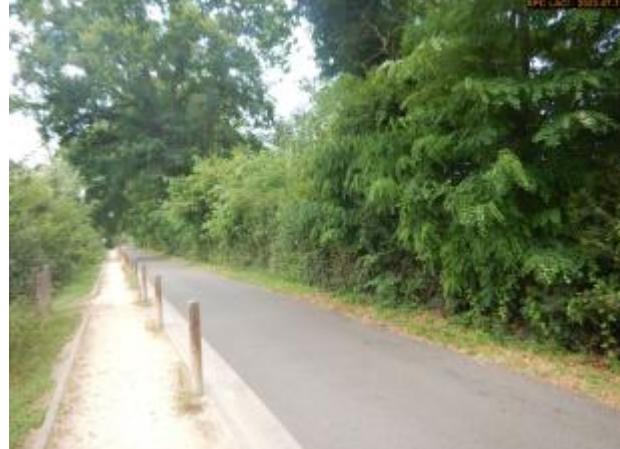
Commentaires : Ce site se trouve en amont du pont de la route D8, sur un tronc d'arbre et sur le grillage de clôture du Parc du Château, plus précisément sur le côté gauche de la route, en face de la passerelle.

Vue du site en 2023

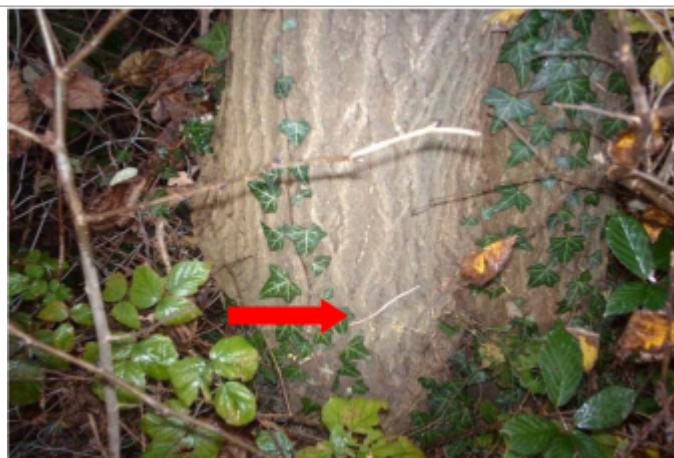
Commentaires : Ce repère de crue est une marque de peinture qui est quasi-invisible en 2009 et a disparu en 2023. Elles sont de traces et de débris sur un tronc d'arbre et sur le grillage de clôture du Parc du Château, coté gauche de la route, en face de la passerelle.

Vue du repère en 2009 (source: Sarl GEOA)
