Commune : **MONTBRISON**Rivière : **Le Moingt****Pont D101 - Mur amont en rive droite****Commentaires** : Ce site se situe sur le pont de la route D101, plus précisément, sur le mur du pont côté amont en rive droite. Le site où était présent le repère, il a été détruit lors d'un accident.**1** Repère(s) sur le site**GÉNÉRAL****Unité de gestion** : Loire-Allier-Cher-Indre**Code** : LCI_S_2731**Date de mise à jour** : 22/01/2024**Auteur** : SPC LCI

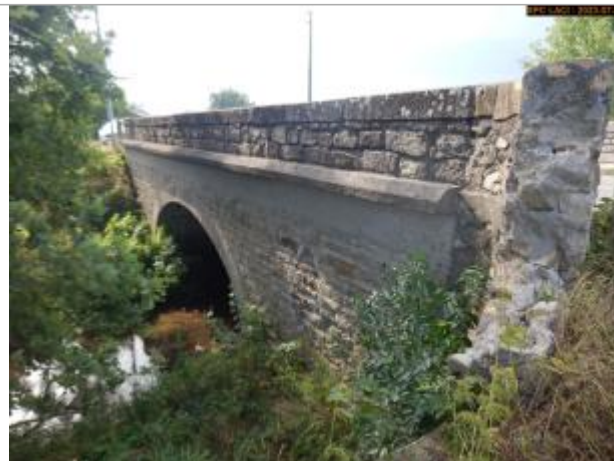
Vue du site en 2023
