Commune : **MONTBRISON**Rivière : **Le Moingt****Pont D101 - Mur amont en rive droite****Commentaires** : Ce site se situe sur le pont de la route D101, plus précisément, sur le mur du pont côté amont en rive droite. Le site où était présent le repère, il a été détruit lors d'un accident.**1** Repère(s) sur le site**GÉNÉRAL****Unité de gestion** : Loire-Cher-Indre**Code** : LCI\_S\_2731**Date de mise à jour** : 22/01/2024**Auteur** : SPC LCI

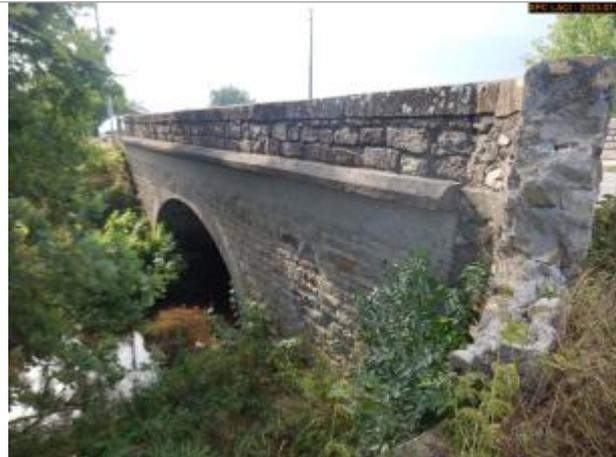
Vue du site en 2023

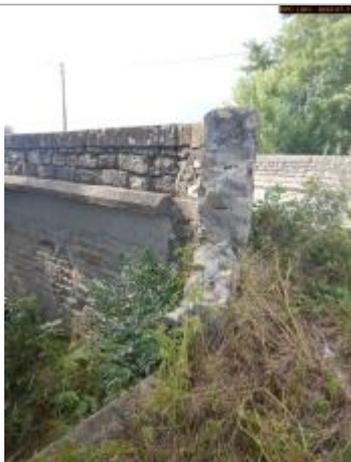
**1<sup>er</sup> Novembre 2008**Altitude calculée de l'eau : **377.124 m**Nature de l'inondation : **Débordement de cours d'eau**Nature du repère : **Marque peinture ou encre****Commentaires** : Ce repère de crue est une marque jaune issue d'une laisse sur le mur du pont côté amont en rive droite, plus précisément à 1,20 m du haut du parapet. Ce repère de crue a disparu en 2023**GÉNÉRAL****Code** : LCI\_R\_2731\_4585**Date de mise à jour** :**Auteur** : SPC LCI

**MARQUE****Maximum de l'inondation** : Oui**Visibilité** : Oui**État du repère** : Disparu**Pérennité** : Aucune**Repère calculé** : Non**PHEC** : Non**SOURCE DE REPÉRAGE : LAISSES DE LA CRUE DE 11/2008 DANS LE DÉP. DE LA LOIRE - DDT42 - 2009 -****Type de repérage** : Campagne de terrain post-inondation**Organisme** : DDT 42**NIVELLEMENT D'ORIGINE****Méthode** : Cheminement topographique**Organisme** : Bureau d'études**Référence nivelée** : Marque d'inondation**Description référence du repère** : marque de crue**Système altimétrique** : NGF IGN 1969 (système normal)**Altitude de la référence (en m)** : 377.124 m**Différence entre le niveau d'eau et la référence (en m)** : 0.000 m**Altitude calculée de l'eau (en m)** : 377.124

Vue du repère en 2023
